Case：400

サイドレール受けの樹脂カバーが破損していることに気づかず足を怪我しそうになる

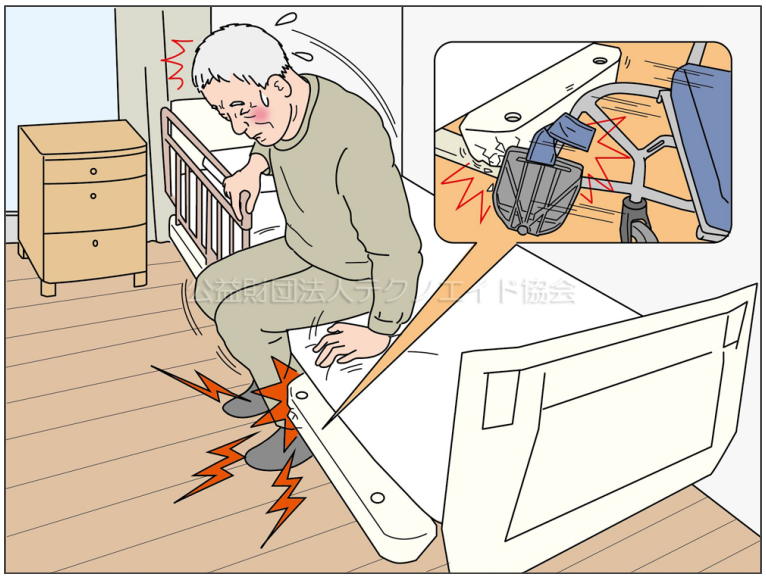
Case：400

サイドレール受けの樹脂カバーが破損していることに気づかず足を怪我しそうになる

サイドレール差し込み部の樹脂カバー下面が破損して鋭利になっており、立ち上がりで足を引きこむ際に皮膚を引っ掻いた
