Case：401

介護ベッドのキャスターが誤った位置に取り付けられており、足をぶつけた

福祉用具ヒヤリハット　研修教材（受講者用）

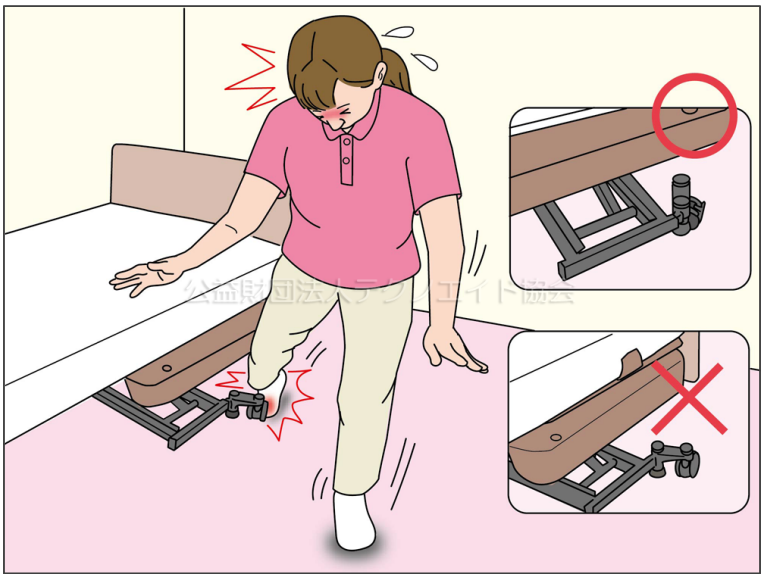
介護ベッドのキャスターが誤った位置に取り付けられており、足をぶつけた

本来内側に向けて取付けられるはずのキャスターが外側を向いており、介助者が足をぶつけた
