Case：402

背もたれのカバーがズレ、ポケット部分が背中にあたっていた

福祉用具ヒヤリハット　研修教材（受講者用）

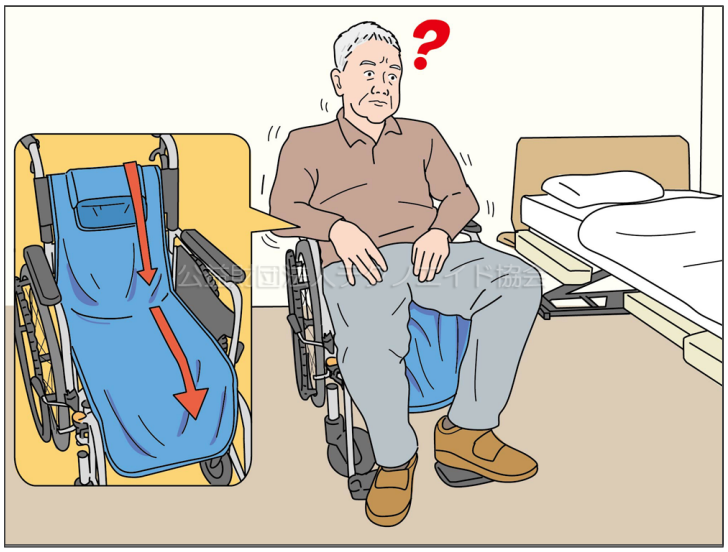
車いすの背もたれカバー固定が不十分でズレ、本来は背面にあるポケットが体側に回っていた

背もたれカバーは一般的に面ファスナーで固定されており、劣化や管理状態で固定力が低下していたものと考えられます。モニタリングの際に利用者が座ったままの状態で確認していたため、面ファスナーの状況に気づかなかったことも考えられますが、そもそも座る人の生活機能と車いすのサイズや機能が適合しておらず適切な座位が維持できていないことの影響も大きいと考えられます。

人：股関節が固くずっこけ姿勢で座っていた
人：車いすでの座位姿勢を考慮せずに供給していた
モノ：背もたれカバーの面ファスナーが劣化していた
モノ：乗る人の生活機能に合わない車いすであった
管理：車いすでの座位姿勢の大切さが選定担当者に教育されていなかった

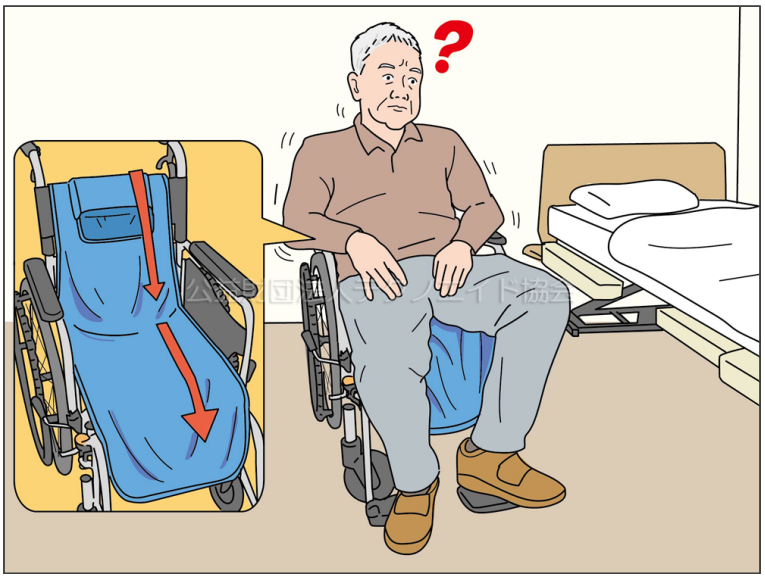
Case：402

背もたれのカバーがズレ、ポケット部分が背中にあたっていた

車いすの背もたれカバー固定が不十分でズレ、本来は背面にあるポケットが体側に回っていた
