Case：403

対向する自転車を避けようと路肩の広い箇所に入ったらレールの隙間に脱輪した

福祉用具ヒヤリハット　研修教材（受講者用）

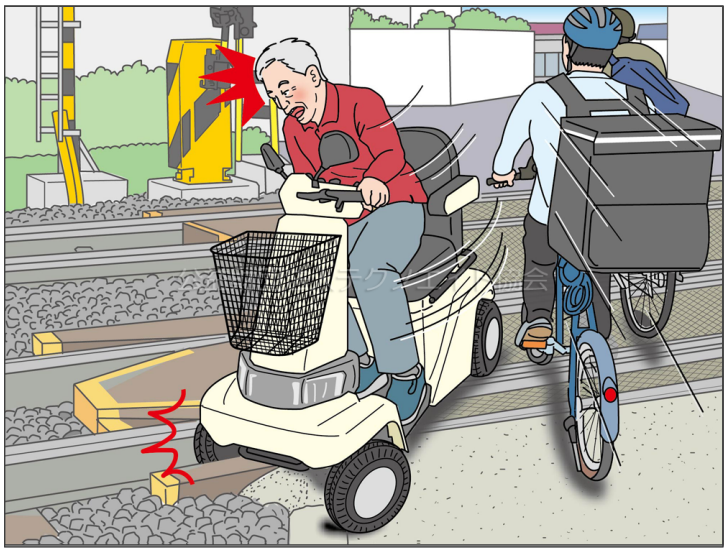
踏切内の通路横に設けられたスペースではレールの隙間が広いことに気づかず、対向の自転車をやり過ごそうとして脱輪してしまう

踏切内の通路では線路部分が広くなっている場合があり、歩行者や自転車のすれ違いの際に退避場所として利用することもありますが、このような箇所ではレールの隙間が広くなっており、また車いすの運転者からも死角で見えづらいことから、容易に脱輪してしまうことが考えられます。踏切内でのすれ違いは極力避け、対向する人や車と充分な距離を確保して、安全な領域を通行できるように、譲り合って横断しましょう。

人：対向してくる自転車に対し自分が避けなければという気持ちになってしまう
人：踏切内の端部の形状が通常の走行部分と異なっていることを知らなかった
人：自転車が譲ってくれるだろうと思い込み、横断を待つ余裕がなかった
モノ：足元の路面状況が確認しづらい形状の車いすだった
管理：踏切内の両端部分への注意喚起が行われていない

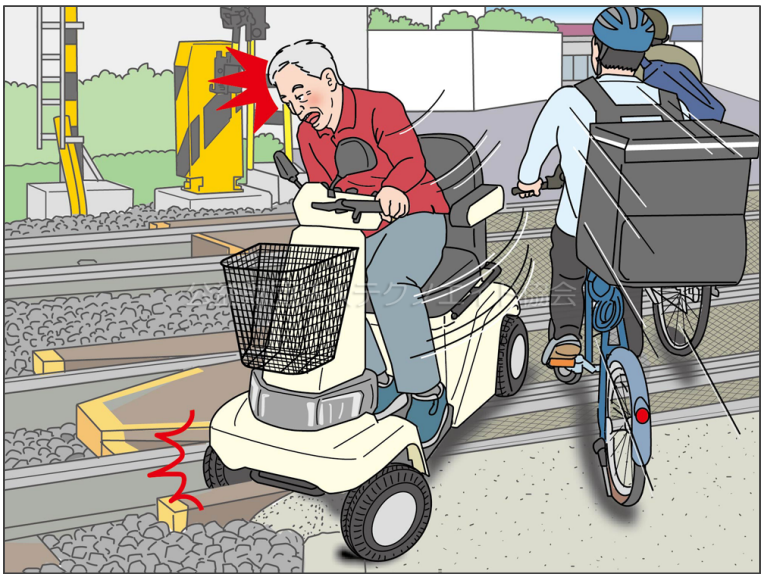
踏切内の通路横に設けられたスペースではレールの隙間が広いことに気づかず、対向の自転車をやり過ごそうとして脱輪してしまう
