Case：406

吊り上げ式リフトのベルトがねじれていることに気づかず操作した

福祉用具ヒヤリハット　研修教材（受講者用）

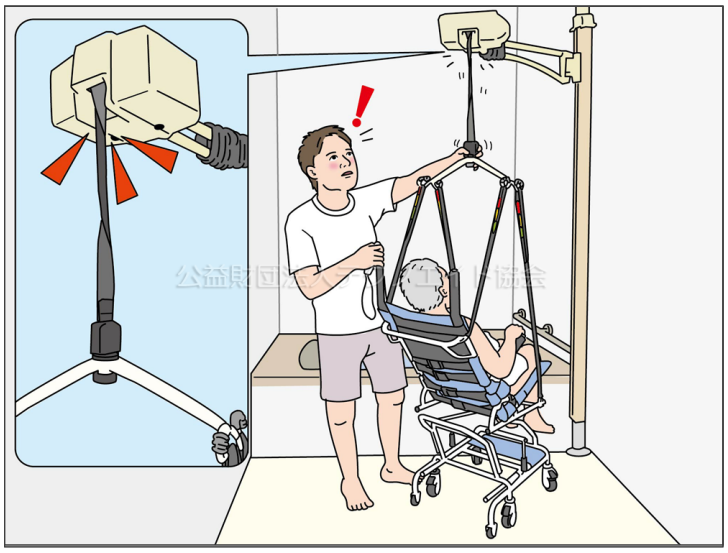
ベルトがねじれていることに気が付かずに巻き上げ操作をし、機器が故障しかねない状態をつくってしまう

ベルト巻き上げ式の移乗用リフトでは、ベルトがねじれたまま巻き取られると機器内部で絡みつくなど故障の原因となります。ねじれたままの状態では巻き上げられない予防機構が備わる機種もありますが、安全な利用を行う上での注意ポイントです。また、無理に横方向から持ち上げる、ベルトがたるんだ状態で上下操作をすることも故障の原因となります。

人：リフトの操作に不慣れでベルトの状態まで気が回らなかった
人：ベルトのねじれが故障の原因になることを知らなかった
モノ：ねじれた状態での巻き上げを予防する機構が装備されていない機種であった
管理：リフトの活用研修で、ベルトねじれの注意点が伝達されなかった

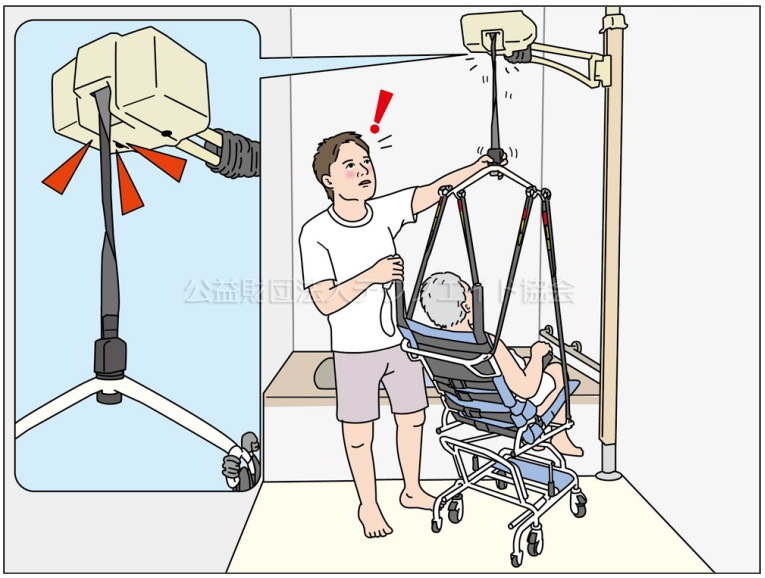
Case：406

吊り上げ式リフトのベルトがねじれていることに気づかず操作した

ベルトがねじれていることに気が付かずに巻き上げ操作をし、機器が故障しかねない状態をつくってしまう
