福祉用具ヒヤリハット　研修教材（講師用）

Case：408

ロックが不十分だった座面が突然折りたたまれ、転落しそうになる

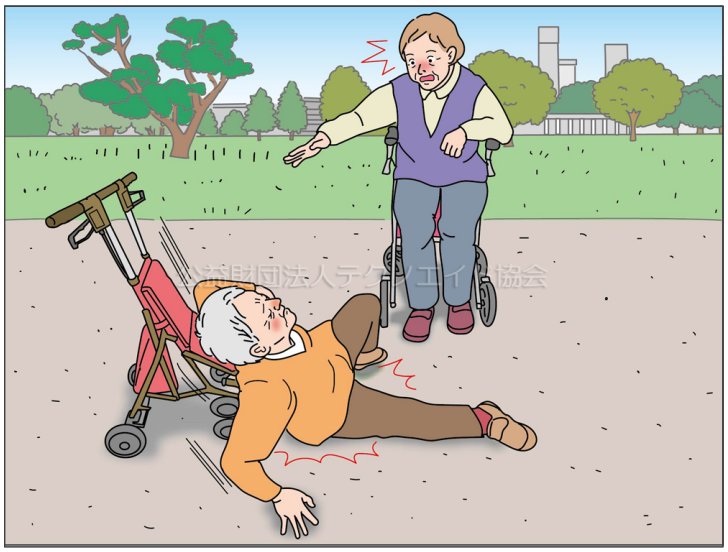
座面の固定ロックが十分にかかっていない状態に気が付かずに座ろうとして、突然折りたたまれ転落しそうになる

本来は構造上、ロックが不完全な状態で保持されないような機構になっていると考えられますが、長年の使用による劣化や歪みなどが原因で、このような状態となることもあります。シルバーカーは介護保険の貸与対象ではなくモニタリングでの点検も無いことから、ユーザー自らが日常点検することが求められます。歪みがあったり劣化していることがわかったら、危険な状態と認識し新しいものにすることも大切です。

人：歪みがあることに気が付かなかった
モノ：長年の使用で歪みが出ていた
環境：家族など日常点検してくれる人が身近にいなかった
管理：危険な状態である歪みの程度が具体的に示されていなかった

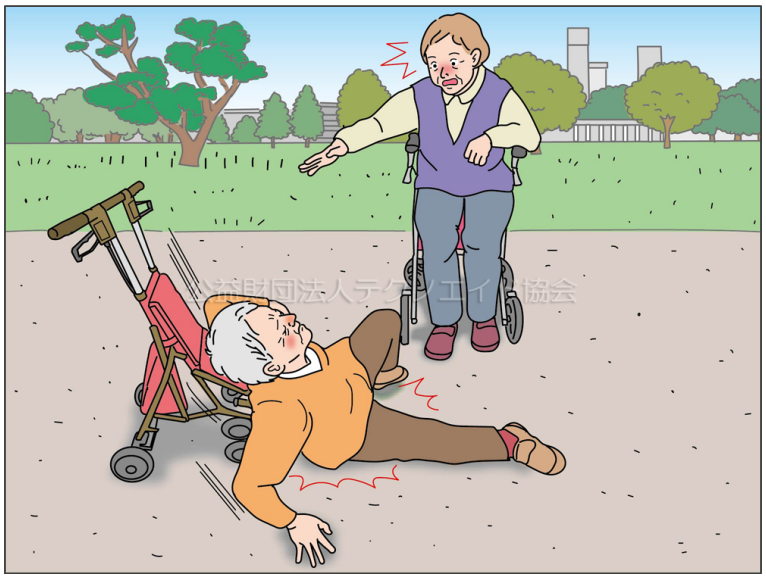
Case：408

座面の固定ロックが十分にかかっていない状態に気が付かずに座ろうとして、突然折りたたまれ転落しそうになる
