福祉用具ヒヤリハット　研修教材（講師用）

Case：410

階段昇降機の椅子への座り方が悪く、壁から突き出た梁に挟まれそうになる

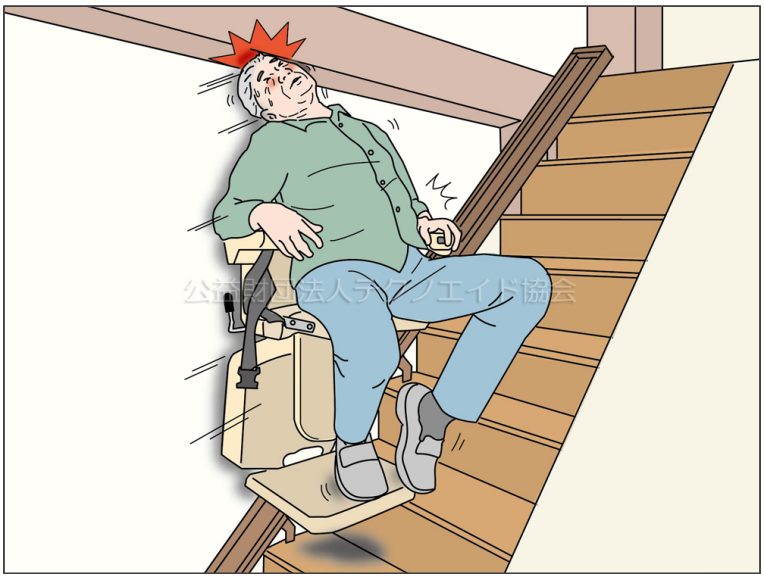
階段昇降機の椅子への座り方が悪く、壁から突き出た梁に挟まれそうになる

いす式の階段昇降機で上階への移動中、背もたれよりも後方に頭を出してしまい、背もたれと梁の間に挟まれそうになる
