福祉用具ヒヤリハット　研修教材（講師用）

Case：410

階段昇降機の椅子への座り方が悪く、壁から突き出た梁に挟まれそうになる

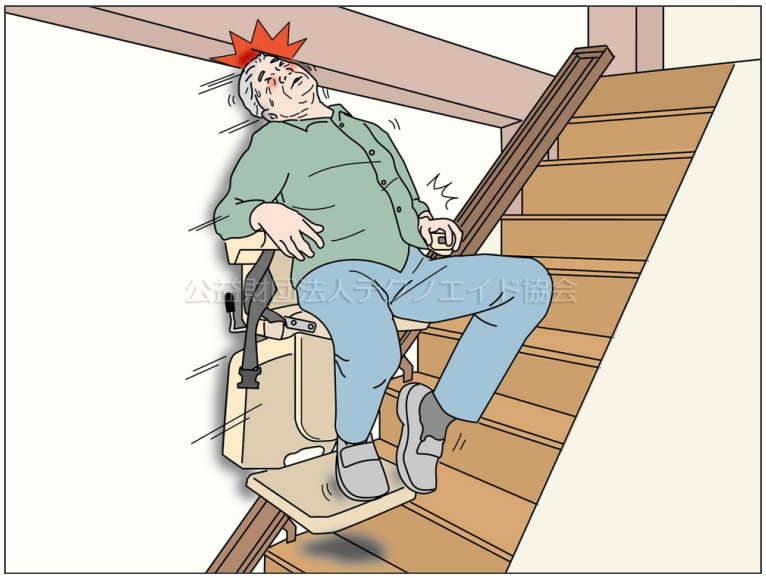
Case：410

階段昇降機の椅子への座り方が悪く、壁から突き出た梁に挟まれそうになる

いす式の階段昇降機で上階への移動中、背もたれよりも後方に頭を出してしまい、背もたれと梁の間に挟まれそうになる
