Case：416

機械式浴槽が上昇した際に、反対側で洗身していた利用者の脚を挟んでしまった

福祉用具ヒヤリハット　研修教材（受講者用）

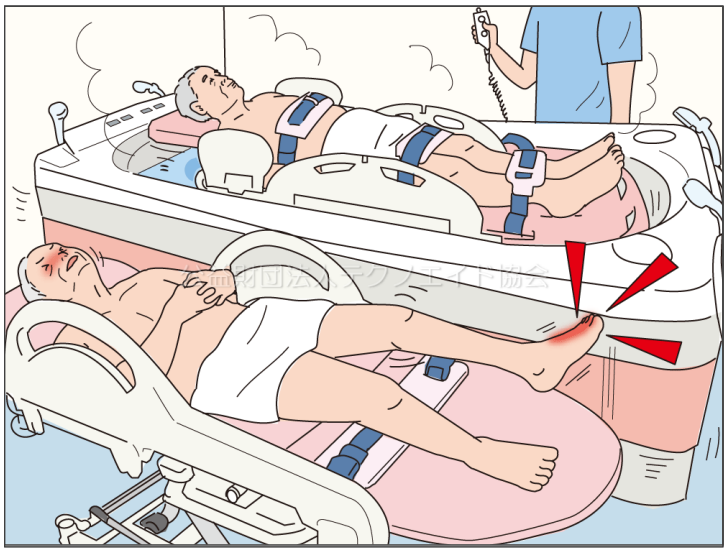
昇降式の機械浴槽で、両側にストレッチャーを接続して２名同時に介助を行っていたところ、片方の入浴で浴槽を上昇させた際、反対側の利用者の脚を挟み込んでしまった

人：機械浴槽の左右で同時に洗身介助を行うことで時間的な効率を高めようとしていた
環境：浴槽から離れた場所で洗身するスペースが無かった
管理：現場でどのような入浴手順を行っているか管理者が把握していなかった
管理：２名同時の入浴手順に対しての危険予測が出来ていなかった

機械浴槽の左右にストレッチャーを接続して２名の利用者を同時に入浴介助する場合、各々の介助者が反対側の利用者の姿勢などに注意を払う必要があることからより慎重な安全確認を求められます。浴槽から離れた箇所で洗身し、湯につかる時に浴槽に接続するなど手順を見直すことで安全性を高めることが出来ます。また、ストレッチャーから足が出ていたこと自体が安全ではないという認識も必要です。

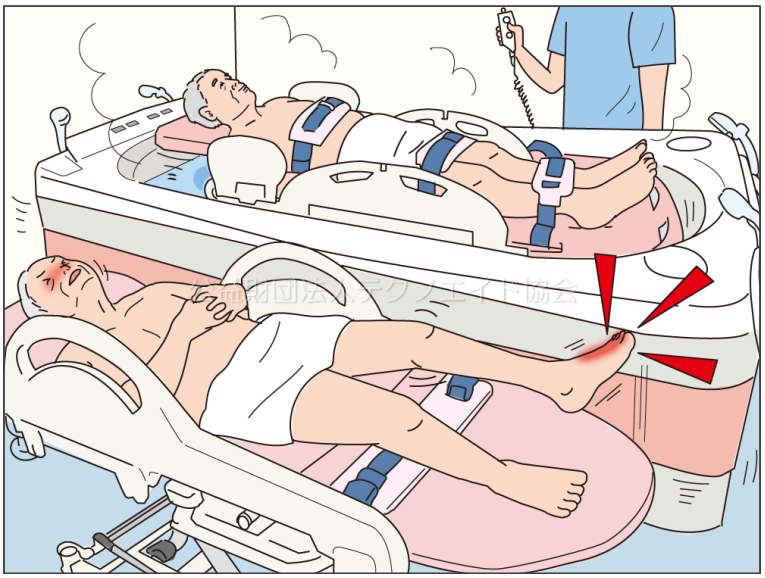
機械式浴槽が上昇した際に、反対側で洗身していた利用者の脚を挟んでしまった

昇降式の機械浴槽で、両側にストレッチャーを接続して２名同時に介助を行っていたところ、片方の入浴で浴槽を上昇させた際、反対側の利用者の脚を挟み込んでしまった
