# 福祉用具ヒヤリハット　研修教材（講師用）

Case：420

腋下に入れたパッドの挿入が不十分で外れ、転倒しそうになった

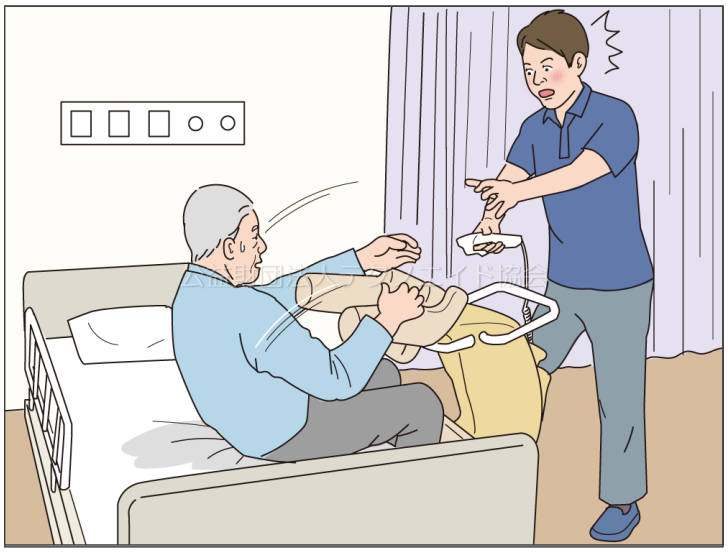
ベッドからの立ち上がりを介助する際、スタンディングリフトの腋下パッドの挿入が不十分だったため外れ、後方にバランスを崩した

人：胸パッドに身体を密着させることの重要性を意識していなかった
モノ：背中をサポートするベルトの無い機種であった
管理：適切な使用方法の伝達が行われていなかった
管理：用意されている機種がどの程度の身体機能の被介護者に適合するか管理されず、現場まかせであった

腋下にパッドを挿入する構造のスタンディングリフトでは、腋下パッドを十分に挿入し、同時に胸パッドに身体を密着させた状態で体重を腋下と胸に分散させることが大切です。そのためには、まず最初にベッド上で浅めの端座位となり手すりをしっかりと握るなど基本的な使い方を理解することが重要です。握ることが出来ない場合などでは背中にベルトをまわす構造のリフトを選定するなど、身体機能に適合した機種を選定しましょう。

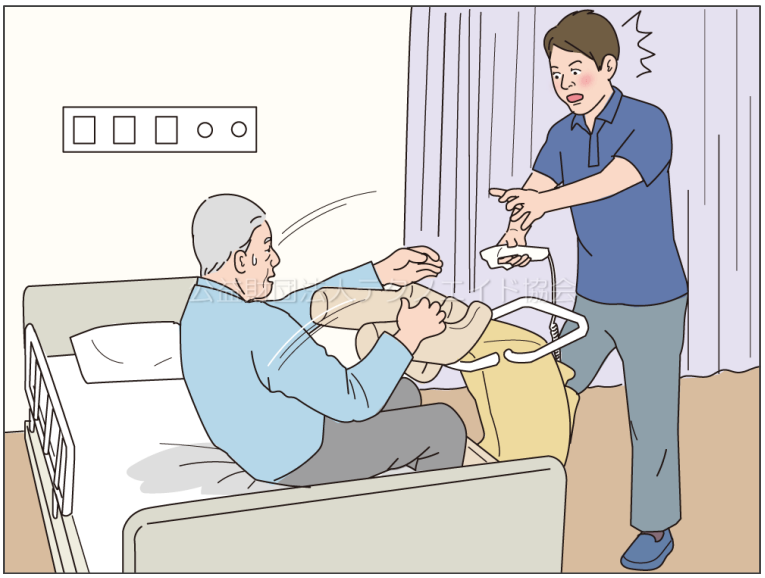
Case：420

腋下に入れたパッドの挿入が不十分で外れ、転倒しそうになった

ベッドからの立ち上がりを介助する際、スタンディングリフトの腋下パッドの挿入が不十分だったため外れ、後方にバランスを崩した
