Case：421

リモコンが壊れリフトが動かなくなった

福祉用具ヒヤリハット　研修教材（受講者用）

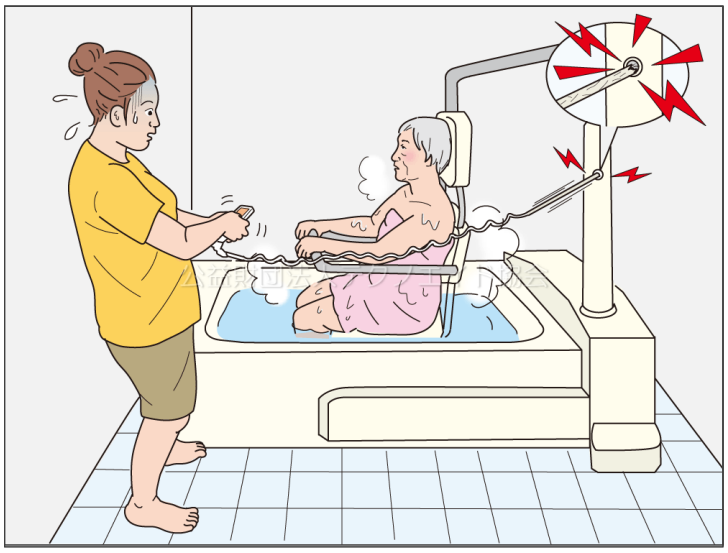
長年使用しているリフトのリモコンのコードが断線してしまい浴槽から出られなくなってしまった

有線リモコンの断線は、使用頻度の高い施設介護の現場では比較的発生しやすい故障です。コードを無理に引っ張らないなど丁寧な取扱いも大切ですが、突然の故障で浴槽から出られなくなるなど二次的な事故につながることも考えられることから、断線による故障は想定されるものとして、予兆があった段階で使用を避ける、可能であれば予備を用意して定期的に交換するなどあらかじめ対処しておくことも大切です。

人：時々動かないことがあるなど断線の予兆があったが、特に気に留めなかった
モノ：リモコンコードが短く、引っ張られる力に弱かった
環境：リモコンの操作位置が遠く、コードに引っ張る力を加えてしまった
管理：経年で断線などの劣化があることが想定されていなかった

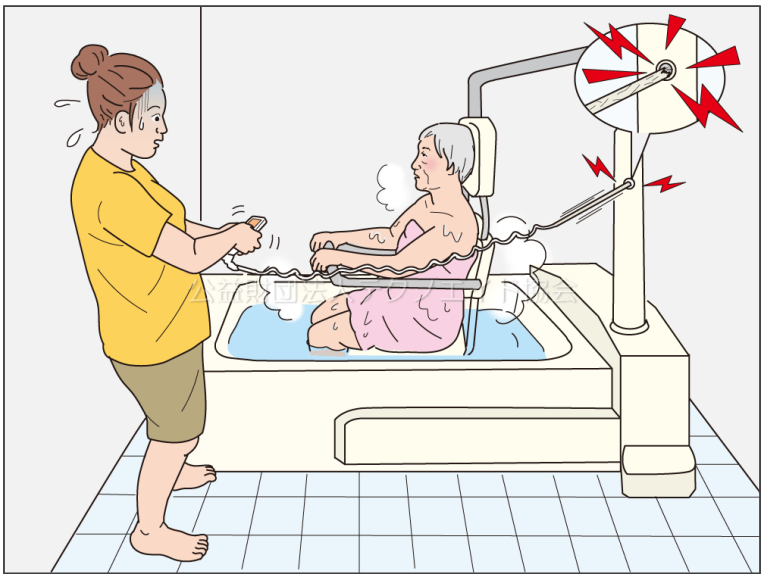
長年使用しているリフトのリモコンのコードが断線してしまい浴槽から出られなくなってしまった
