福祉用具ヒヤリハット　研修教材（講師用）

Case：423

足浴をしようと利用者の足を持ち上げた際に後方へ転倒しそうになる

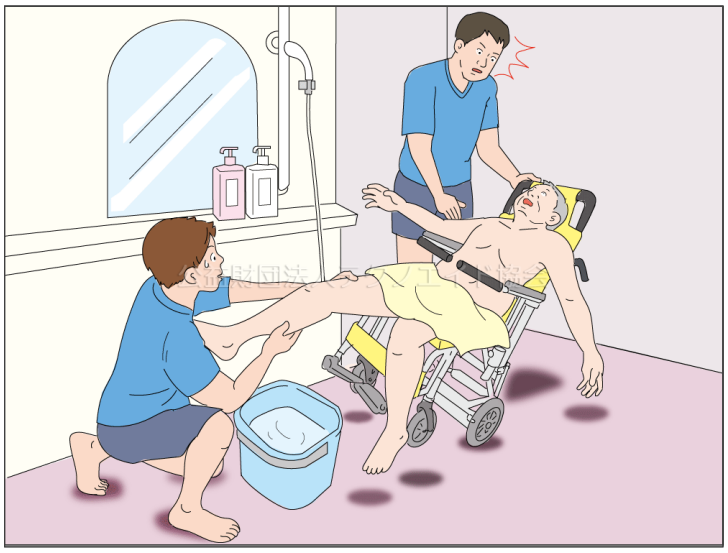
一般的なバケツで足浴をしようと、シャワーキャリーに座った利用者の足を持ち上げたところ、シャワーキャリーごと後方へ転倒しそうになる

一般的なバケツを使用し、足を高く持ち上げたことが直接の要因ですが、前後輪の距離が短い小型のシャワーキャリーの後方へ転倒しやすいという特性が影響した可能性があります。特に股関節が曲げにくい利用者は背もたれにもたれやすく、その姿勢で足を上げると重心が後方へ移動し転倒リスクが高まります。そのため、リクライニングタイプなど姿勢保持に適した用具の選定が重要です。

人：二人作業で、「もう一人がしっかり対応するだろう」と油断があった
モノ：足浴用の低いバケツを使わず、高さのある一般的なもので代用していた
モノ：シャワーキャリーが後方に重心が移ると転倒しやすい構造だった
環境：浴室が狭く他の用具もあったため、作業動線や姿勢が制約されていた
管理：バケツ等の備品選定や使用基準が明確でなかった

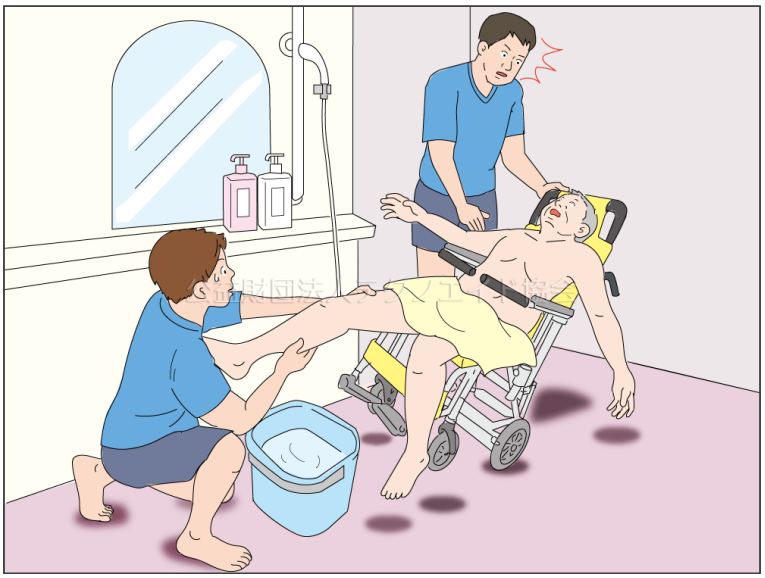
Case：423

一般的なバケツで足浴をしようと、シャワーキャリーに座った利用者の足を持ち上げたところ、シャワーキャリーごと後方へ転倒しそうになる
