Case：428

許容範囲を超える急坂を警告灯表示を無視して下り転倒した

福祉用具ヒヤリハット　研修教材（受講者用）

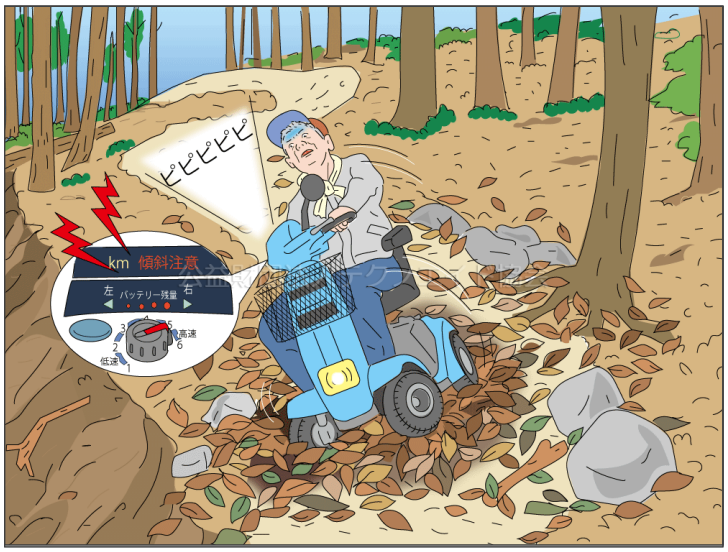
山中の急坂で、電動車いすの許容を超える急坂を下りる際、警告表示に従わず、速度設定も低速にしなかったことで転倒してしまう

山中の急坂で、電動車いすの許容傾斜を超える坂を下る際、警告表示に従わず、低速設定にもしなかったことで転倒した事例です。一般にハンドル型電動車いすの許容傾斜は約10度とされており、それを超える坂道での走行は避ける必要があります。下り坂では速度を低く設定し、警告灯やブザーの指示に従うことが重要です。また、用具提供事業者は利用経路の事前確認を行い、走行環境を把握することが事故防止につながります。

人：警報音が鳴っても「これくらいは大丈夫」と過信してしまった
人：聴力が弱く警告音が聞き取りづらかった
環境：山中の悪路であったが、ほかに迂回できる安全な経路が無かった
管理：納品時、担当者が坂道走行の注意点や警告音について説明していなかった
