Case：46

ベッド用グリップにガタツキが生じ、利用者がバランスを崩し、転倒しそうになる

福祉用具ヒヤリハット　研修教材（受講者用）

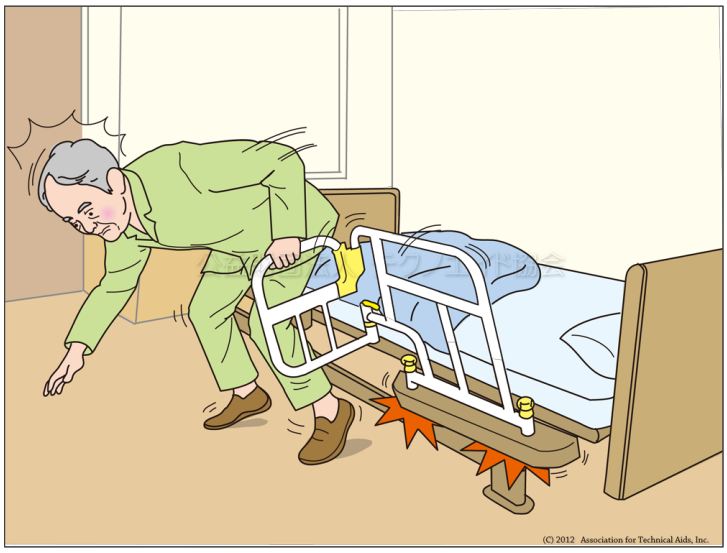
差し込み口のねじがゆるみ、ベッド用グリップをつかんだ際、前のめりになった

ベッド用グリップを差し込む受け口は、日常的に取り外しなどのねじの操作をする部分ではありませんが、使用頻度などの条件によってはねじがゆるむことも考えられます。また、設置時のねじの締め忘れも考えられます。ちょっとしたガタツキでも気になる点があれば、メンテナンスを依頼するよう心がけてください。

人：ガタツキが生じていることに気づかない
モノ：使用によって緩みやすい構造のネジであった
管理：定期的に締め付け具合等を確認する約束事が作られていない

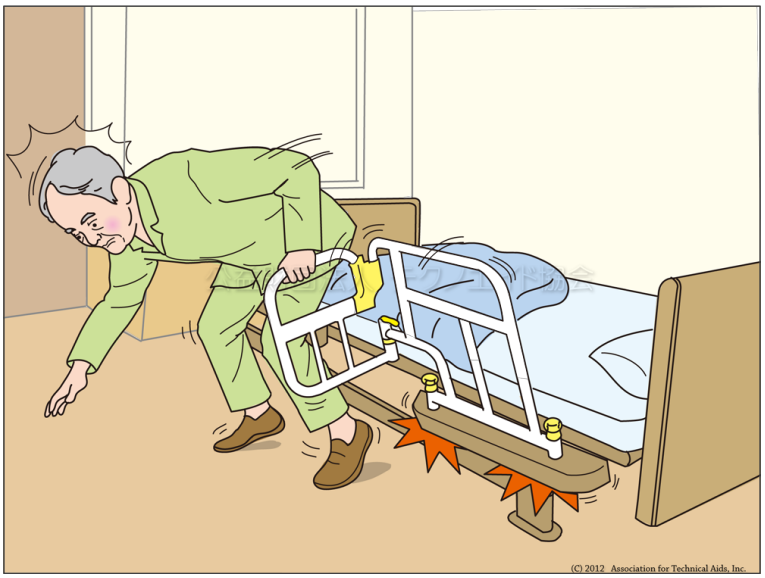
差し込み口のねじがゆるみ、ベッド用グリップをつかんだ際、前のめりになった
