Case：46

# ベッド用グリップにガタツキが生じ、利用者がバランスを崩し、転倒しそうになる

# 福祉用具ヒヤリハット　研修教材（受講者用）

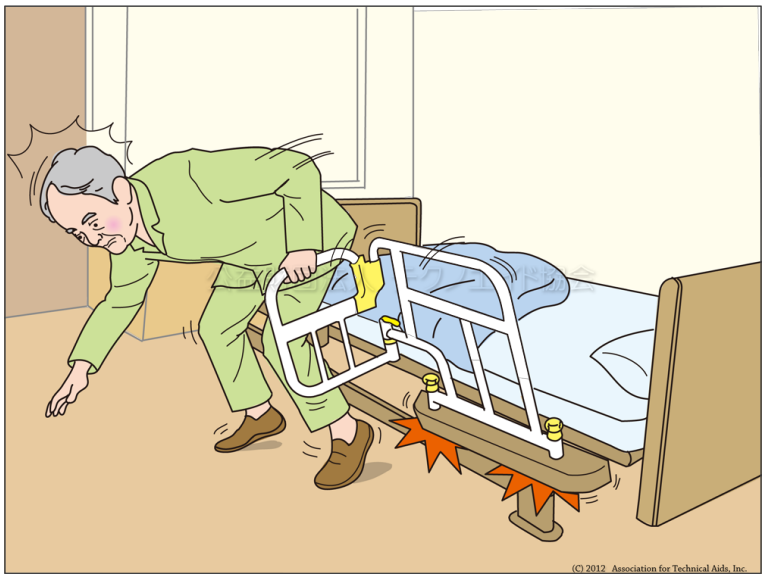
Case：46

ベッド用グリップにガタツキが生じ、利用者がバランスを崩し、転倒しそうになる

差し込み口のねじがゆるみ、ベッド用グリップをつかんだ際、前のめりになった
