Case：47

ベッドの高さを下げたとき、脇にあったポータブルトイレを破損させる

福祉用具ヒヤリハット　研修教材（受講者用）

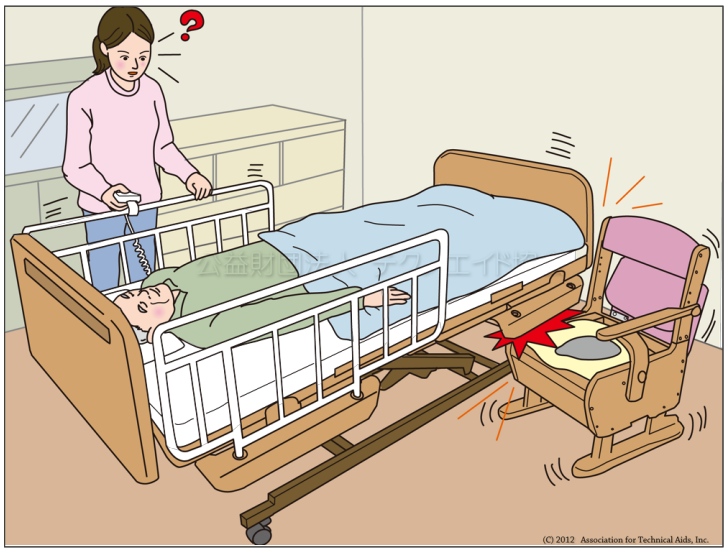
介助者が、ポータブルトイレをベッドに近づけすぎてしまい、ベッドの床板下部にフレームの端が入り込んでいた

この状況では、ポータブルトイレの位置が介助者から死角になっていた様子がうかがえます。複数の介助者が関わる場合、床に印をつけてポータブルトイレの位置を決めておくなどの約束事をつくっておくことで、このようなリスクを軽減させることが可能です。

人：利用者に気を取られ、周りへの注意を怠った
人：ベッドの昇降時、モノと接触する恐れがあることを説明していない
管理：ベッド周囲に物を置く際に、このような危険があることを周知する教育機会を設けていなかった

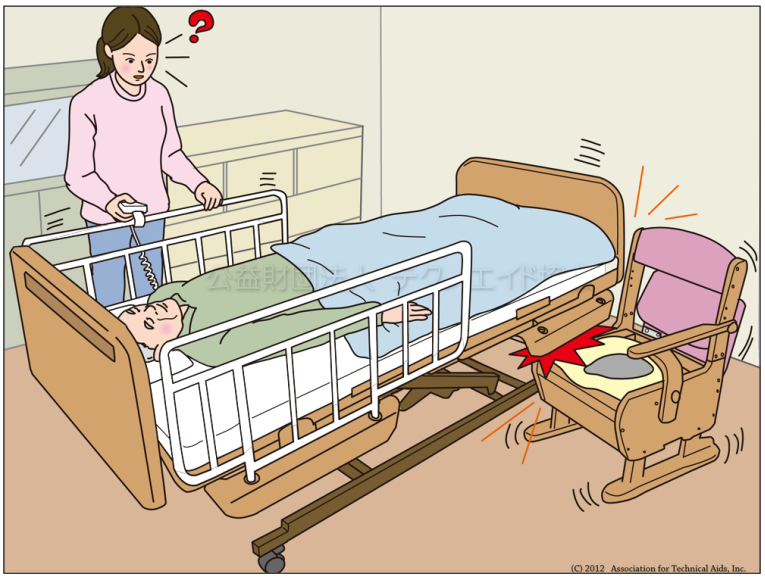
Case：47

ベッドの高さを下げたとき、脇にあったポータブルトイレを破損させる

介助者が、ポータブルトイレをベッドに近づけすぎてしまい、ベッドの床板下部にフレームの端が入り込んでいた
