Case：51

ベッド用グリップのストッパー（開閉レバー）に指を挟み、ケガをしそうになる

福祉用具ヒヤリハット　研修教材（受講者用）

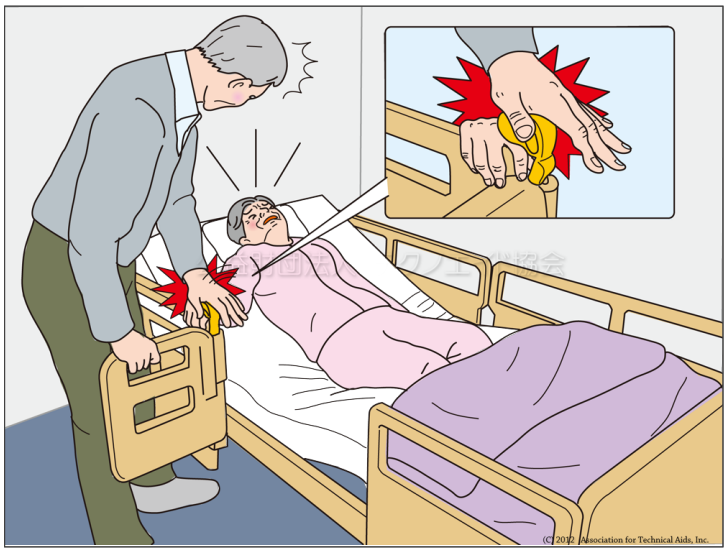
利用者がストッパー付近に手を乗せていたのに気づかず、介助者がストッパーを動かしてしまった

介助者が手元を確認して操作をすれば起こりえない事例ではありますが、事故は「まさか」というところで起こるものです。操作に慣れれば慣れるほど目視を怠りやすいものであり、慣れた操作ほど危険が潜んでいるということを認識しましょう。

人：操作方法の手順が把握できていない
人：安全を確認せず操作した
モノ：挟み込みやすいデザインだった
モノ：挟み込みに注意を促す表示が貼られていなかった

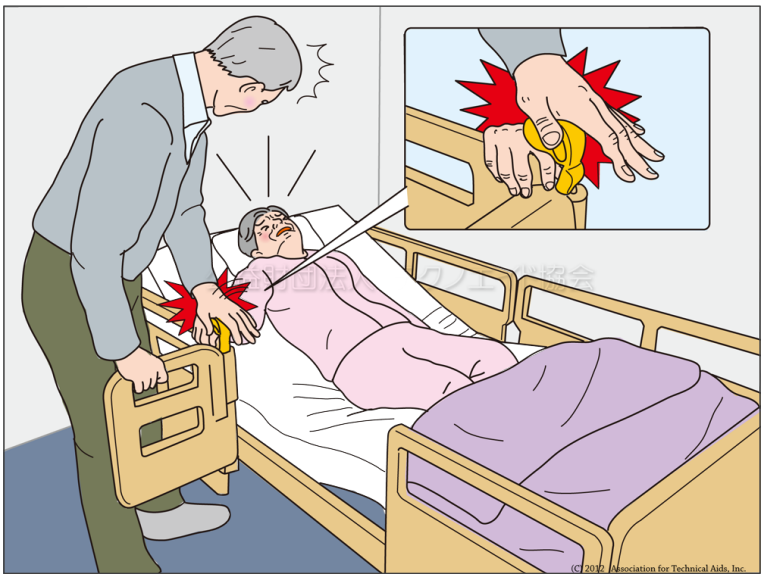
ベッド用グリップのストッパー（開閉レバー）に指を挟み、ケガをしそうになる

利用者がストッパー付近に手を乗せていたのに気づかず、介助者がストッパーを動かしてしまった
