福祉用具ヒヤリハット　研修教材（講師用）

Case：56

吸着式の手すりが落下し、転倒しそうになる

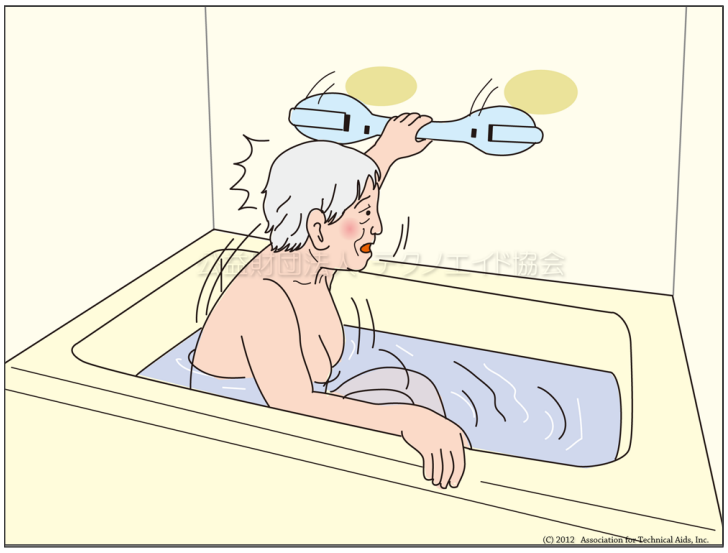
浴室（ユニットバス）での立ち上がりの際、力をかけたら突然取れてしまった

吸着式の手すりは、壁の素材や模様によって吸着力が大きく異なります。また、固定してからの時間の経過や吸盤の劣化で固定力は低下していきますので、使用する都度、確実に固定されていることを確認しましょう。製品に添付された固定方法や注意点をしっかりと守ることが安全な使用には不可欠です。

人：使用方法や使用状況の確認を十分に行っていなかった
環境：壁面が吸着しにくい形状、材質、状態であった
管理：吸着面が古くなり劣化していた
管理：取り付けてから時間が経過していた

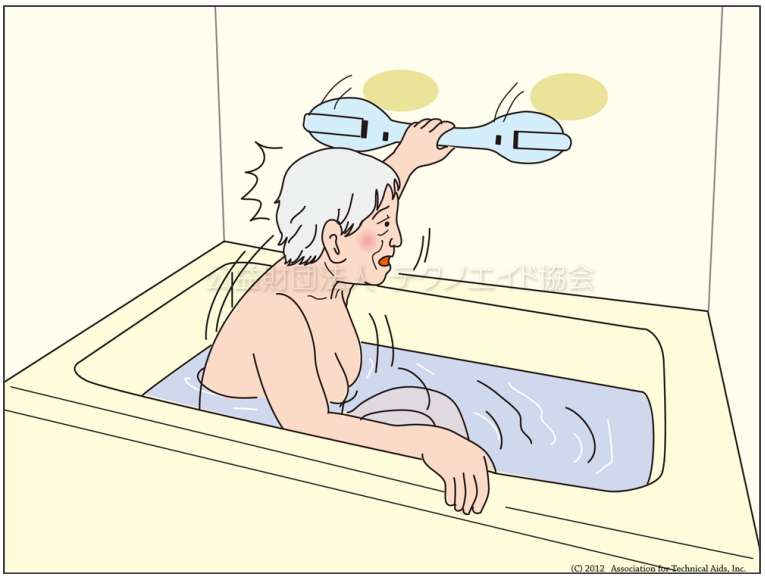
吸着式の手すりが落下し、転倒しそうになる

浴室（ユニットバス）での立ち上がりの際、力をかけたら突然取れてしまった
