Case：61

敷居を越えようとしてバランスを崩し、転倒しそうになる

福祉用具ヒヤリハット　研修教材（受講者用）

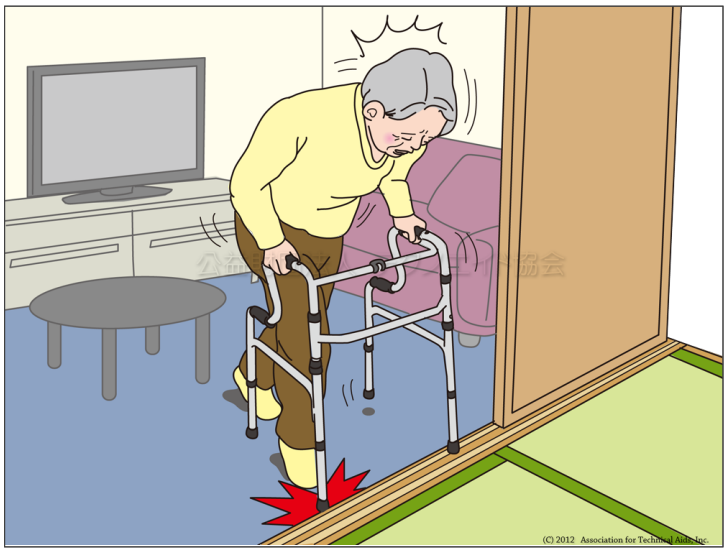
洋間から和室に入る途中、歩行器の脚が敷居にぶつかってバランスを崩した

段差のある環境で歩行器を使う場合、歩行器を段差の上に持ち上げられる立位の安定と筋力が必要です。歩行器を選定した時点では安全に越えられた段差でも、機能の低下に伴い危険が増すこともありますので、定期的な状態の確認が必要です。

人：段差を越えるための立位の安定や筋力がなかった
環境：敷居の段差をなくす改修工事を行っていなかった

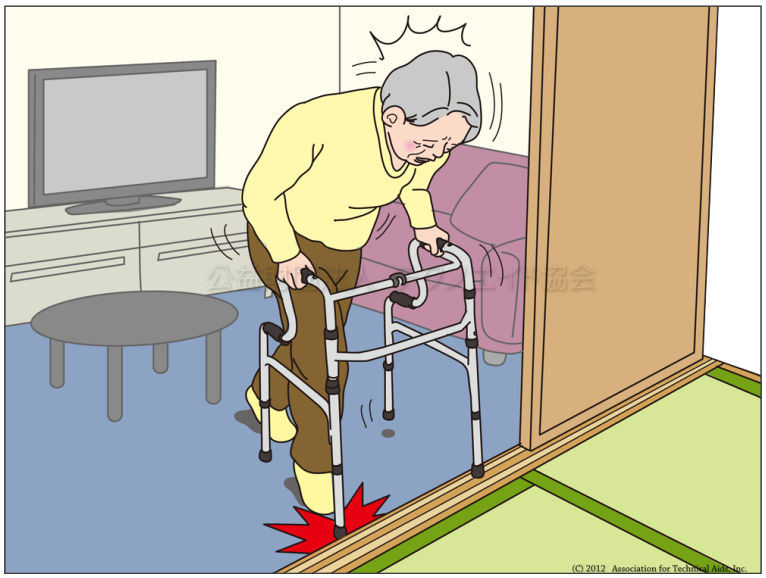
Case：61

敷居を越えようとしてバランスを崩し、転倒しそうになる

洋間から和室に入る途中、歩行器の脚が敷居にぶつかってバランスを崩した
