Case：64

側溝の蓋にキャスタが入り、身動きが取れなくなる

福祉用具ヒヤリハット　研修教材（受講者用）

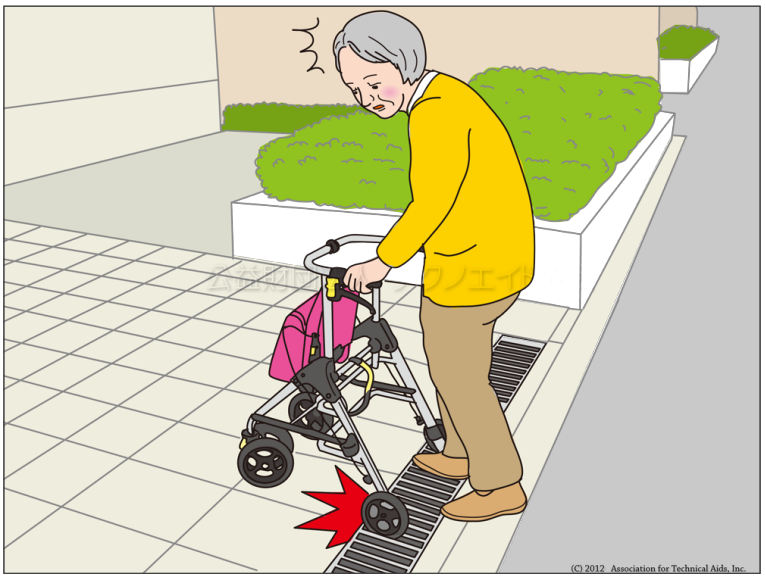
歩行車で側溝の蓋の上を通過した際に、後輪キャスタがはまってしまった
