Case：65

キャスタがエレベータの隙間に入り、身動きがとれなくなる

福祉用具ヒヤリハット　研修教材（受講者用）

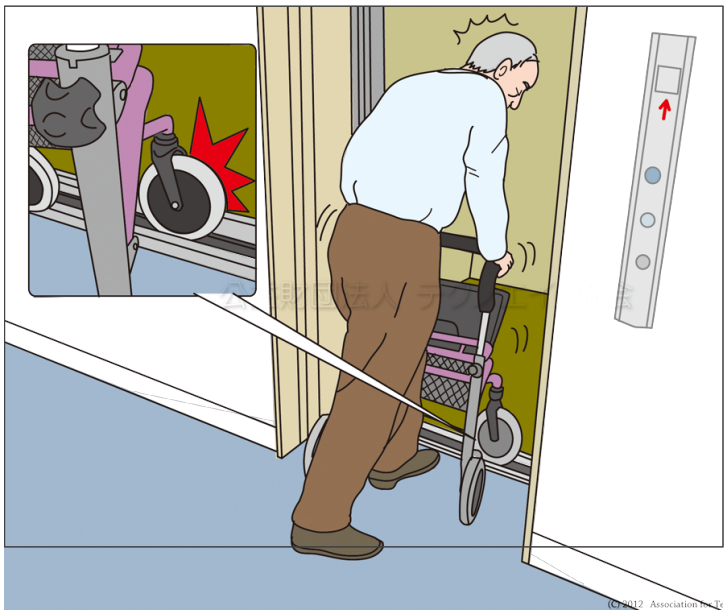
エレベータに進入した際、前輪キャスタが引っかかり、何度も前輪キャスタを動かすうちに、溝にはまった

キャスタに限らず、杖や歩行器でも起こりうる事例です。街で歩行車を利用する際には、段差や溝など様々な障害に注意して、持ち上げるなどの操作をする必要があります。安全に使用するには、そのような障害に注意を払い、的確な判断をしながら進行することが必要です。

人：隙間がよく見えていなかった
人：提供者からの注意喚起が欠けていた
モノ：ちょうど溝にはまり込みやすいキャスタだった

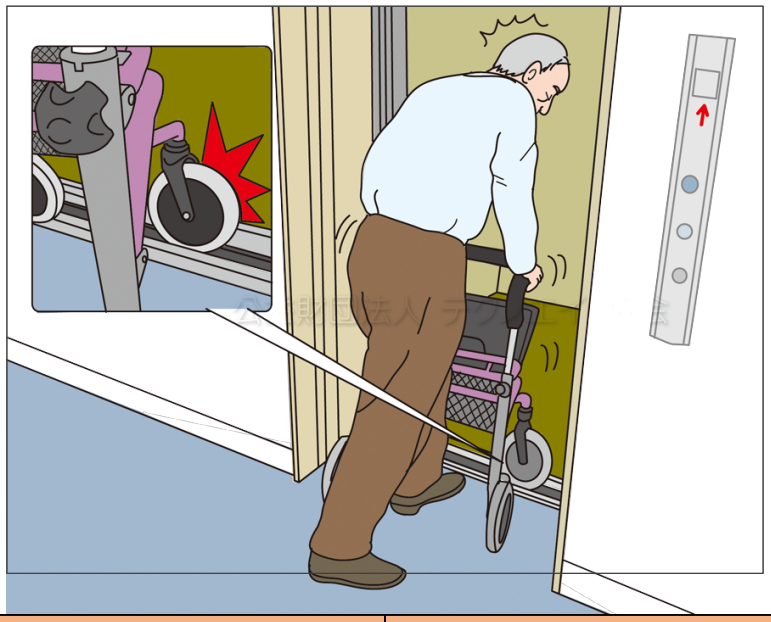
Case：65

キャスタがエレベータの隙間に入り、身動きがとれなくなる

エレベータに進入した際、前輪キャスタが引っかかり、何度も前輪キャスタを動かすうちに、溝にはまった
