Case：69

歩行車のフレームを手すり代わりに使用してしまい、転倒しそうになる

福祉用具ヒヤリハット　研修教材（受講者用）

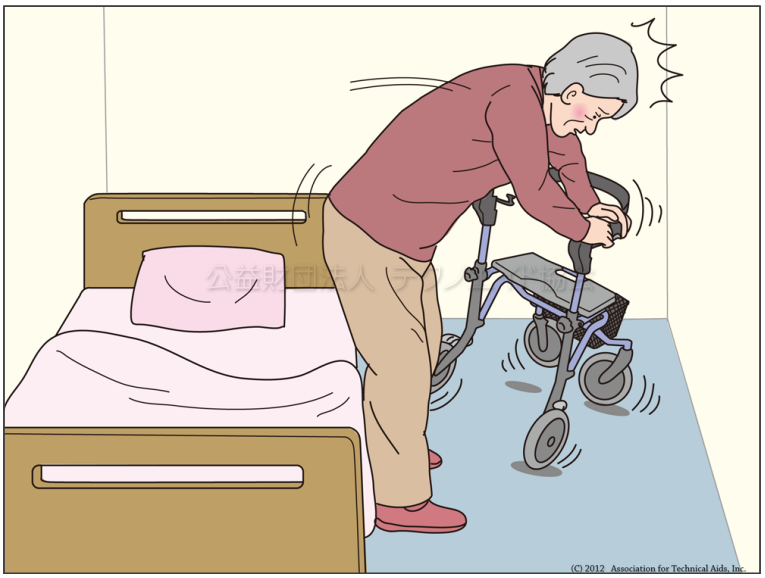
Case：69

歩行車のフレームを手すり代わりに使用してしまい、転倒しそうになる

ベッドから立ち上がろうと、歩行車のフレームをつかんだ際、歩行車が動いて前方に倒れそうになった
