Case：7

ベッドへの移乗時、車いすのフットサポートに足が接触し、ケガをしそうになる

福祉用具ヒヤリハット　研修教材（受講者用）

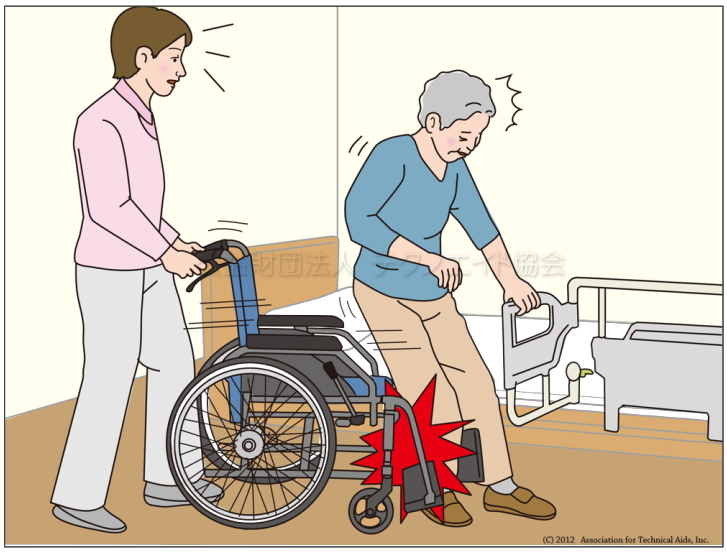
介助者が車いすを引いた際、フットサポートが利用者の足にあたってしまった

慌てて車いすを引き抜こうとするときに起こりやすい事例です。このような移乗方法のときは、利用者の足とフットサポートが接触していることが多くありますので、足に傷をつけないよう注意し、慌てずにゆっくりと車いすを操作することを習慣にしてください。素早くやらないと本人が転倒してしまうようでは、この移乗方法自体が適切ではないと考えられます。また、夜間の介助のときのように薄暗い場所や狭い場所は特に注意が必要です。

人：利用者の足元を確認せず車いすを移動させた
人：あわてていて手早く終了させることだけを考えていた
環境：利用者の足元が見えづらい

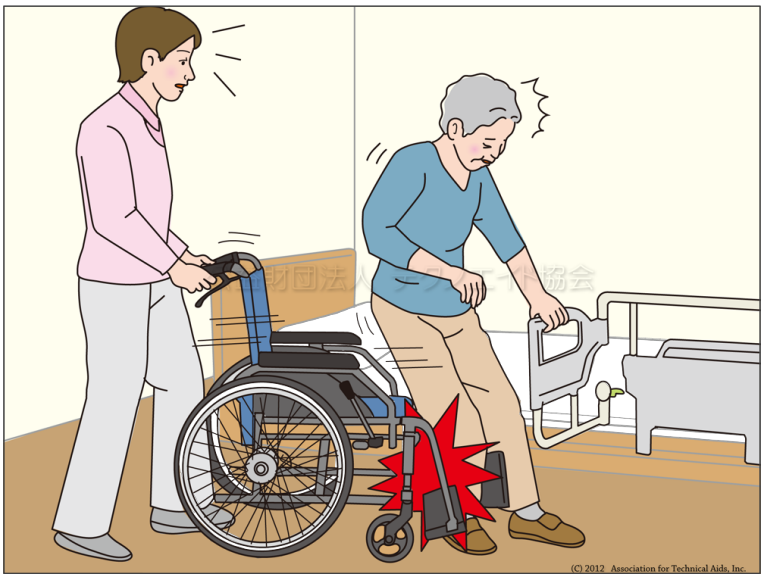
介助者が車いすを引いた際、フットサポートが利用者の足にあたってしまった
