福祉用具ヒヤリハット　研修教材（講師用）

Case：74

ハンドル部分に荷重をかけ歩行していて、前方に転倒しそうになる

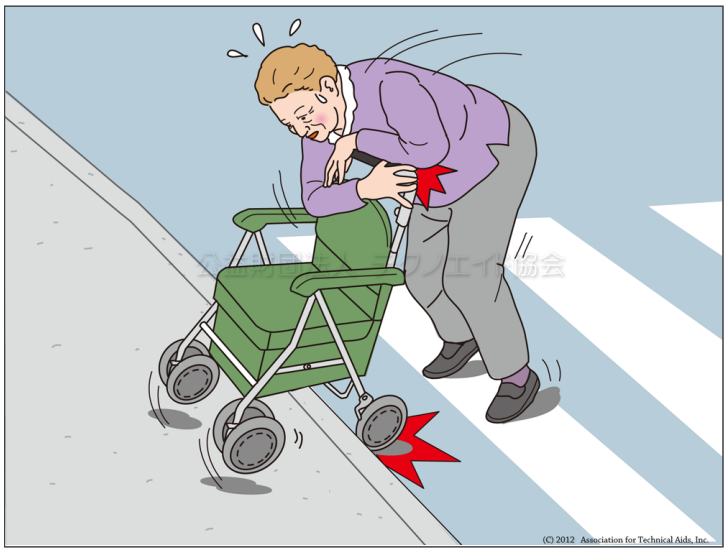
利用者が、両腕をハンドルに乗せ寄りかかって歩行していた

シルバーカーは、基本的には独力での歩行が可能な人が長距離の移動の際に途中で休憩をしたり、荷物を運んだりすることを補助する福祉用具です。過度に寄りかかり荷重をかけるとバランスを崩しやすく危険です。また製品自体の強度も身体を支えるには不十分で、間違った使い方では破損や故障が起こりやすくなります。

人：独力での歩行ができない状態だった
人：寄りかかり身体を支えてくれる道具だと思い込んでいた
人：提供者からの注意喚起が欠けていた
モノ：利用者の身体状況に合う用具ではなかった

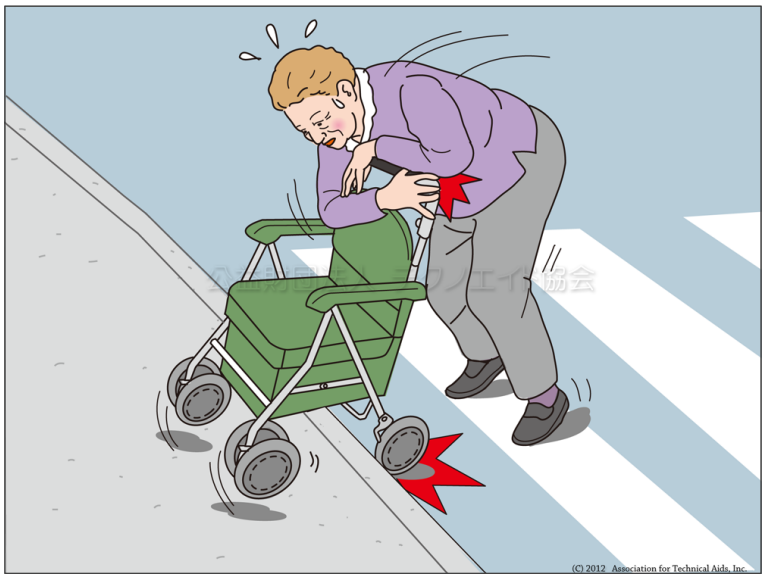
Case：74

ハンドル部分に荷重をかけ歩行していて、前方に転倒しそうになる

利用者が、両腕をハンドルに乗せ寄りかかって歩行していた
