Case：75

# 狭い場所から後退し、後方へ転倒しそうになる

# 福祉用具ヒヤリハット　研修教材（受講者用）

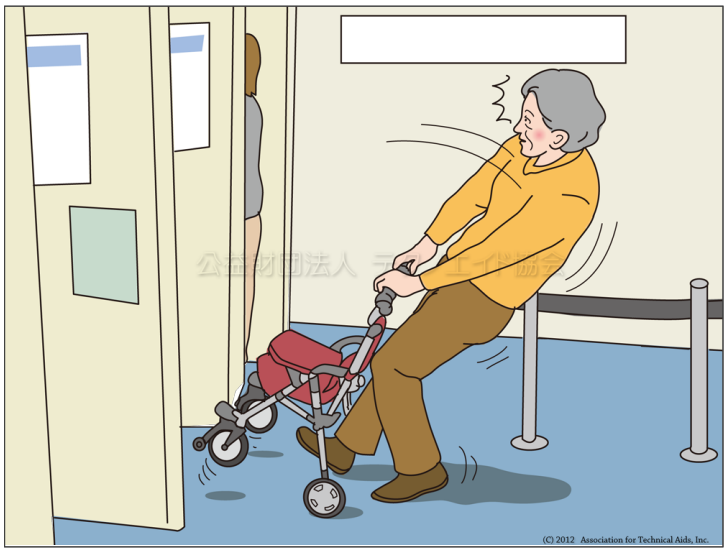
ＡＴＭを利用して、後退しようとシルバーカーを後ろ方向に引いた際、自分の体重を支えられなくなり、後方に転びそうになった

人：後方へも安全に移動できると過信していた
人：提供者からの注意喚起が欠けていた
モノ：利用者の身体状況に合う用具ではなかった

シルバーカーは自力での歩行が可能な人が、長距離の移動の際に途中で座って休憩したり、荷物の運搬などの目的で使用します。向きが変えられないような狭いところに入っていく時には、後方への移動の際に邪魔になりますので、携帯せず広いところに置いておくようにしましょう。

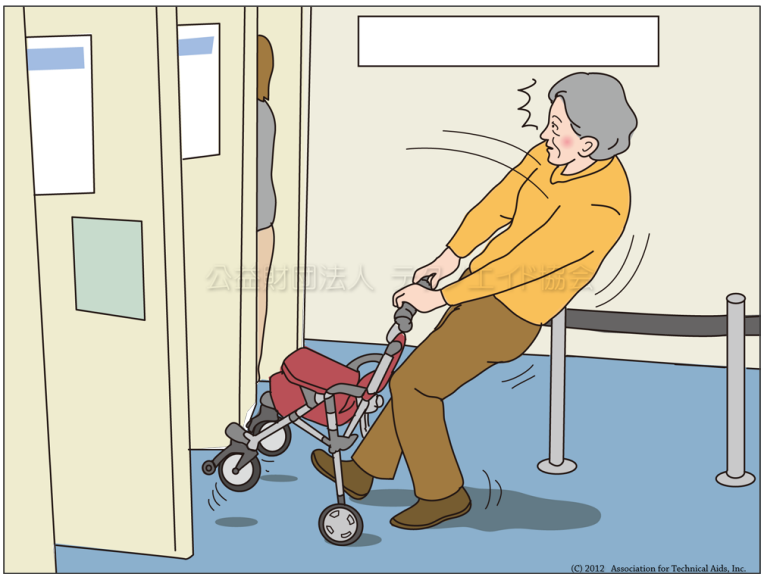
Case：75

狭い場所から後退し、後方へ転倒しそうになる

ＡＴＭを利用して、後退しようとシルバーカーを後ろ方向に引いた際、自分の体重を支えられなくなり、後方に転びそうになった
