福祉用具ヒヤリハット　研修教材（講師用）

Case：81
つり具から転落しそうになる

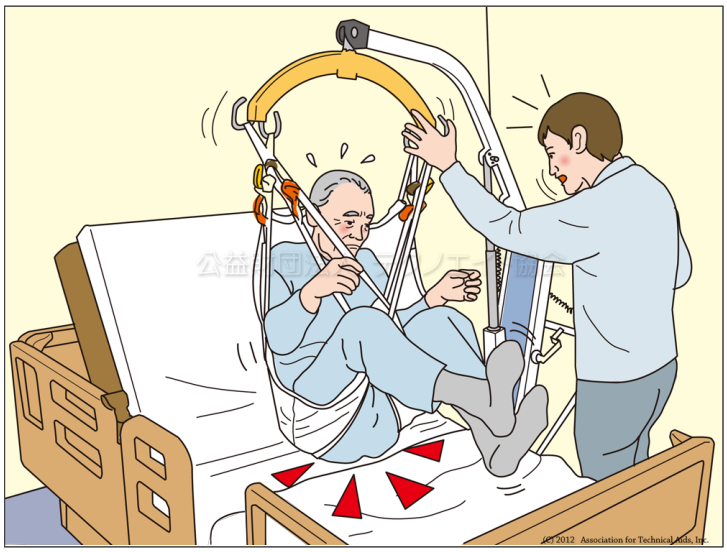
上手く装着されておらず、つり具から臀部がズレ出し、落ちそうになった

つり具の装着は見よう見まねでは難しく、的確な指導の下での練習が必要です。またつり具自体が利用者の体格や身体状況にあっていない場合にもこのような事例が起こりますので、利用者の身体特性にあったつり具を選びましょう。

人：つり具より体が小さかった
人：つり具がうまく装着されていなかった
環境：適切なつり具の選定ができる人が周囲にいなかった
管理：正しい取扱いの方法を伝える教育機会が確保されていなかった

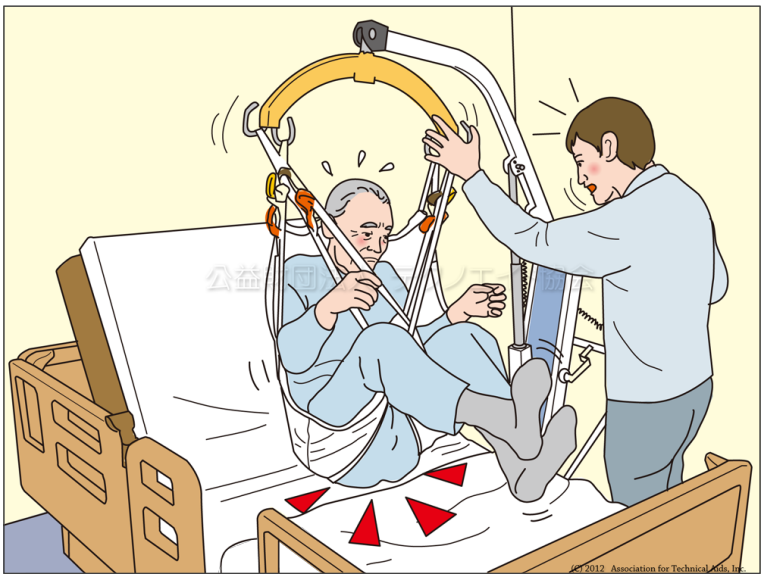
つり具から転落しそうになる

上手く装着されておらず、つり具から臀部がズレ出し、落ちそうになった
