# 福祉用具ヒヤリハット　研修教材（講師用）

Case：81
つり具から転落しそうになる

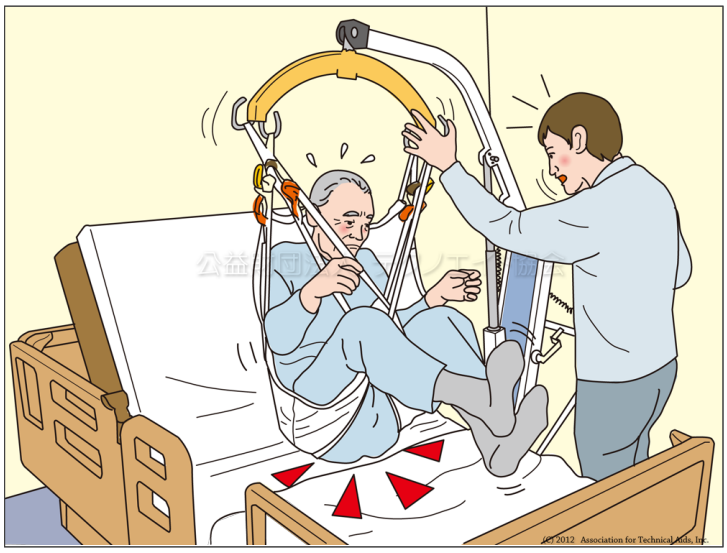
上手く装着されておらず、つり具から臀部がズレ出し、落ちそうになった

人：つり具より体が小さかった
人：つり具がうまく装着されていなかった
環境：適切なつり具の選定ができる人が周囲にいなかった
管理：正しい取扱いの方法を伝える教育機会が確保されていなかった

つり具の装着は見よう見まねでは難しく、的確な指導の下での練習が必要です。またつり具自体が利用者の体格や身体状況にあっていない場合にもこのような事例が起こりますので、利用者の身体特性にあったつり具を選びましょう。
