Case：84

# ストラップがはずれ、バランスを崩し転落しそうになる

# 福祉用具ヒヤリハット　研修教材（受講者用）

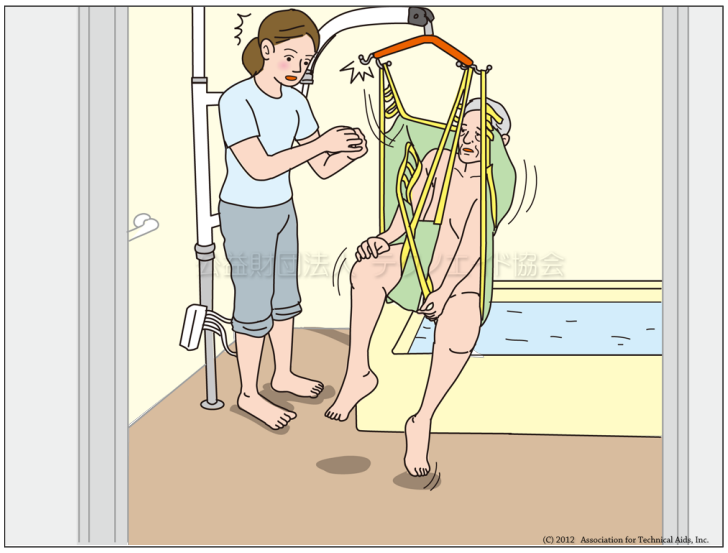
入浴介助の最中、何度か上げ下ろしするうちにストラップがフックから外れていた

とても危険な事例です。ストラップがフックにかかっていることを確認しながら昇降させることが基本ですが、浴室での利用の場合には、浴槽に降りたときにストラップがゆるみ、フックから外れかかってしまうことがあります。フックにかけたときだけでなく、一度ストラップがゆるむタイミングでも確認しましょう。

人：ストラップがフックにかかっていることを確認していなかった
人：最初に一度確認すればその後は外れないと思っていた
環境：このような利用方法の際に、途中でストラップが外れる可能性があることを教えてくれる人が周囲にいなかった
管理：ほかの人が経験したヒヤリハットを利用して危険を予防する取組をしていなかった

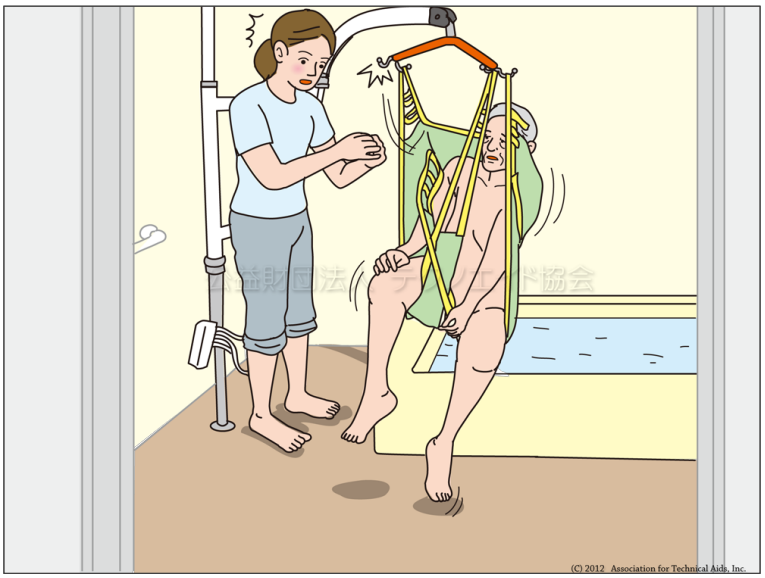
Case：84

ストラップがはずれ、バランスを崩し転落しそうになる

入浴介助の最中、何度か上げ下ろしするうちにストラップがフックから外れていた
