Case：86

利用者の臀部がポータブルトイレの中に入り込んでしまう

福祉用具ヒヤリハット　研修教材（受講者用）

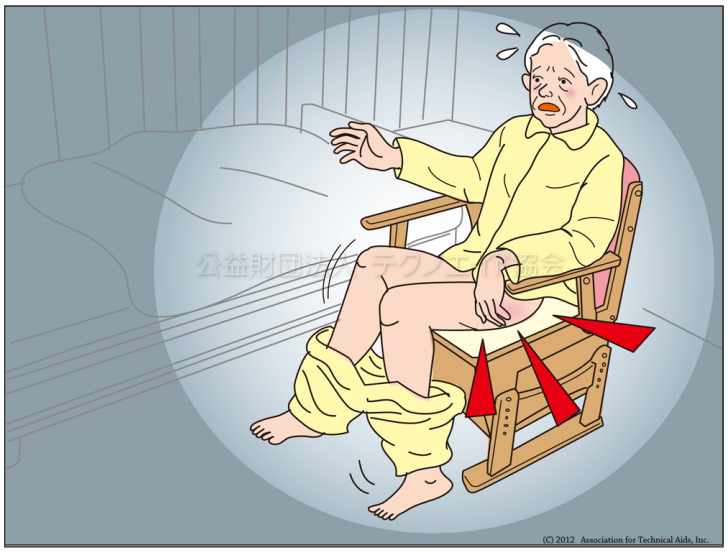
やせている人が、体に合わない便座を使用していた

標準的な大きさの便座でも、お尻の肉が落ちている人にとっては大きすぎる場合があります。無理をして使用し続けると、痛みが出たり皮膚に傷を作る原因にもなります。小さなサイズの便座や、便座の上に置くパッドなどの利用をお勧めします。

人：利用者のお尻のサイズと便座のサイズが合っていない
環境：部屋が暗くて見えづらかった

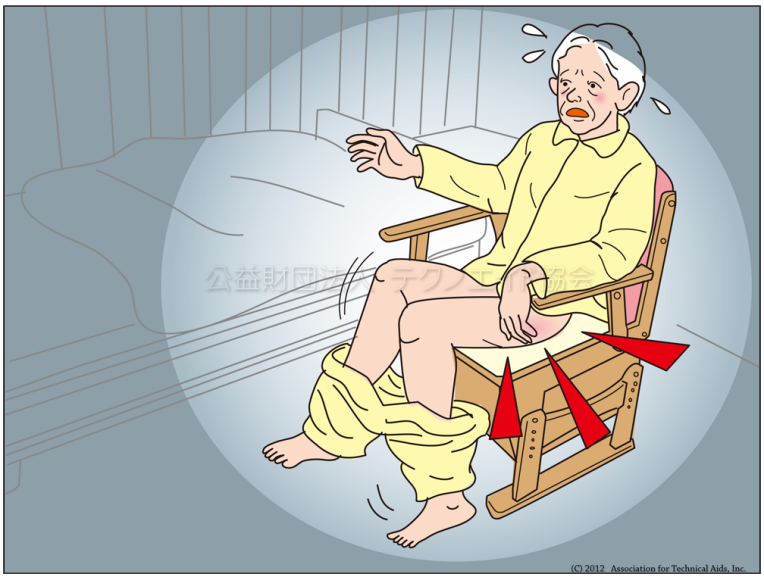
やせている人が、体に合わない便座を使用していた
