福祉用具ヒヤリハット　研修教材（講師用）

Case：95

シャワーキャリーで敷居を越えようとして、転落しそうになる

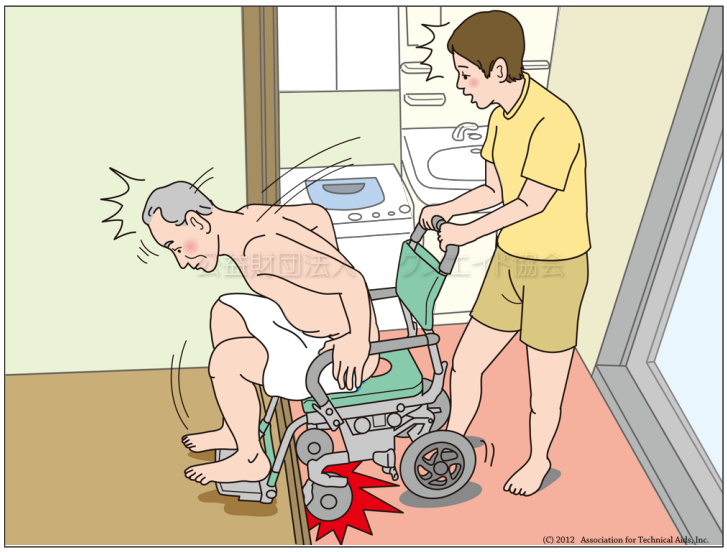
脱衣室と廊下の間にわずかな段差があったが、注意せずに通り過ぎようとしてしまった

シャワーキャリーは車いすに比べ、キャスタのサイズが小さいことや重さの分布が前寄りになっているなどの理由から段差が越えにくくなっています。移動範囲に段差がある場合には、段差を撤去することをお勧めしますが、それが難しい場合には、簡易スロープの設置を検討してください。

人：これくらいの段差なら越えられると思った
モノ：キャスタのサイズが小さい
環境：段差の撤去をしていなかった

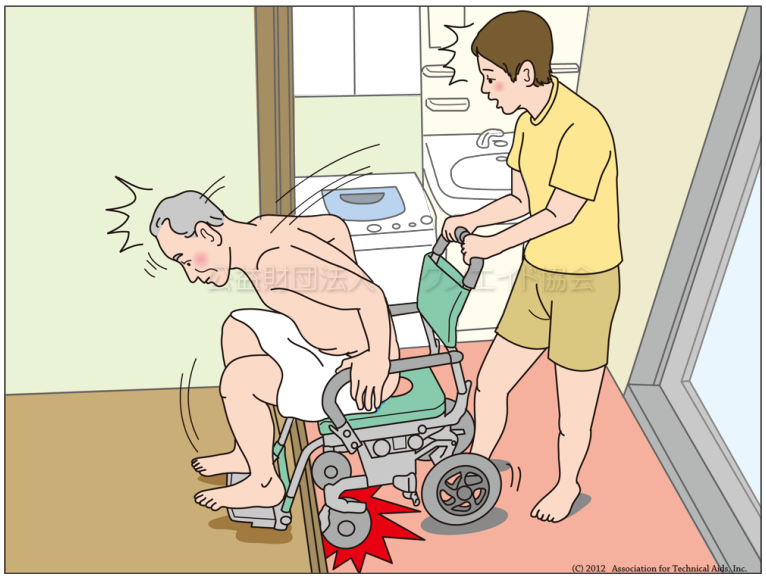
脱衣室と廊下の間にわずかな段差があったが、注意せずに通り過ぎようとしてしまった
