Case：96

シャワーキャリーが動き、足を浴槽の縁にぶつけそうになる

福祉用具ヒヤリハット　研修教材（受講者用）

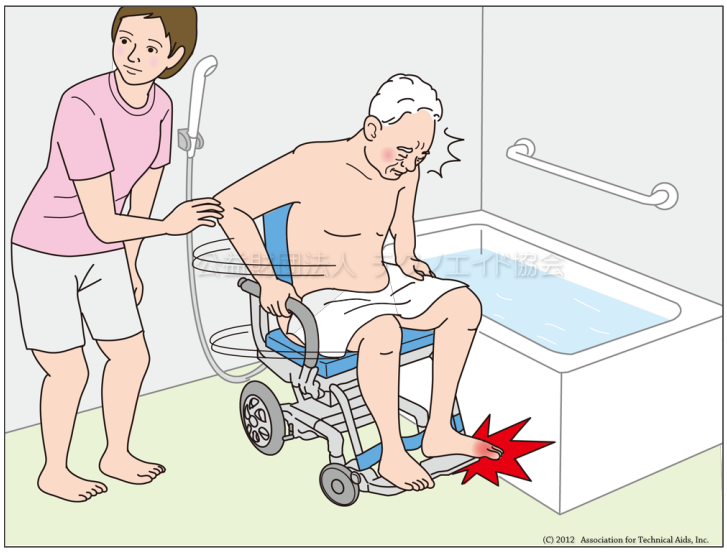
ブレーキをかけ忘れていたため、シャワーキャリーが動いてしまった

洗い場には排水のための水勾配があるので、ブレーキをかけ忘れると容易に動いてしまいます。浴槽の縁にぶつかりそうになるほか、排水溝にキャスターが落ちるなどの危険があるので、ブレーキのかけ忘れやゆるみや劣化、破損に注意しましょう。水勾配が大きい場合は、すのこ等で調整しましょう。

人：ブレーキをかけ忘れていた
人：利用者から目を離してしまった
環境：浴室にわずかな水勾配がある
管理：水勾配対策ができていなかった

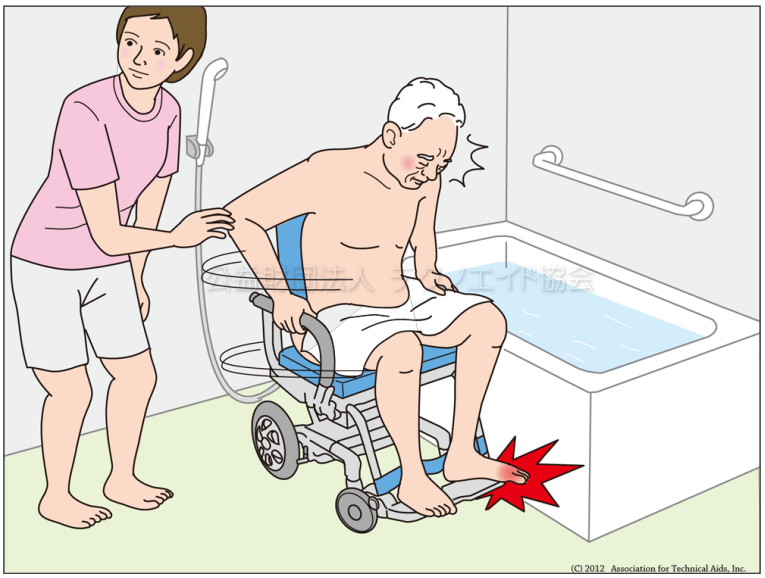
Case：96

シャワーキャリーが動き、足を浴槽の縁にぶつけそうになる

ブレーキをかけ忘れていたため、シャワーキャリーが動いてしまった
