福祉用具ヒヤリハット　研修教材（講師用）

Case：99

リクライニングさせたとき、利用者の身体が前方へすべり落ちそうになる

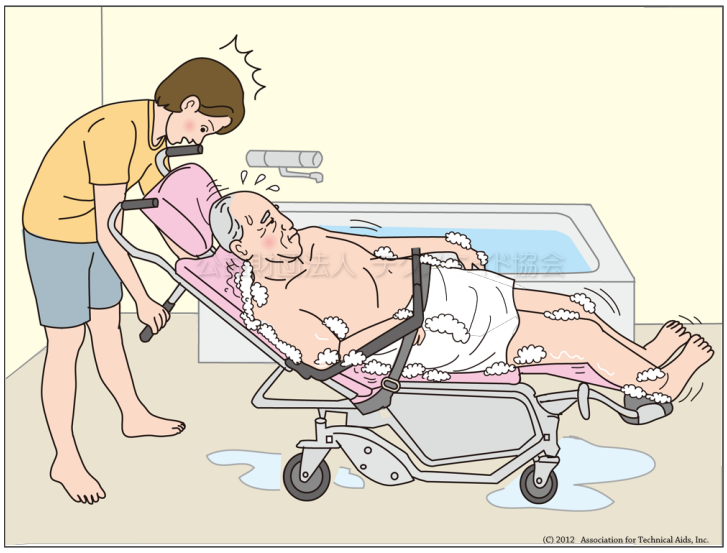
洗体中、泡のついたすべりやすい状態でリクライニングをしたところ、利用者が前方にすべり出した

人：洗体中にリクライニングさせた
モノ：ティルト機能のないシャワーキャリーだった
環境：全身に石けんがついてすべりやすかった

入浴などすべりやすい環境の下では、リクライニングで寝かせるときだけではなく、起こしていくときにも体が前方にすべりやすくなります。それを防止するためには、座面のティルト機能を有効に使うと効果的ですが、股関節の曲がりにくい利用者ではうまく機能しないケースもあり、ベルトなどを併用することもあります。

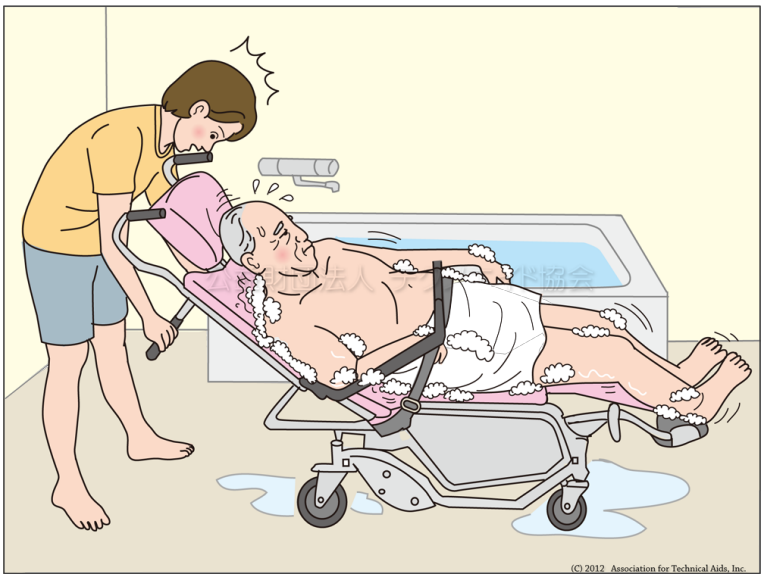
Case：99

リクライニングさせたとき、利用者の身体が前方へすべり落ちそうになる

洗体中、泡のついたすべりやすい状態でリクライニングをしたところ、利用者が前方にすべり出した
