福祉用具ヒヤリハット　研修教材（講師用）

Case：100
浴槽手すりが急に動いてバランスを崩し、転倒しそうになる

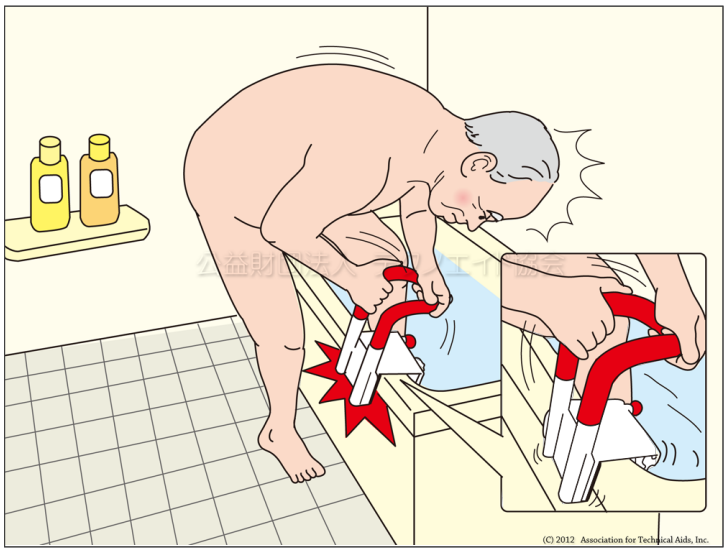
ねじのゆるみからガタツキが生じていたが、そのまま使い続けていたため、突然大きくズレて前方に転倒しそうになった

浴槽用手すりは、浴槽の素材や形状によって適合しない場合もあり、本来固定できない浴槽に利用すると、このような事例が発生しやすくなると考えられます。また、適合する浴槽においても、ねじのゆるみや固定部分のゴムの劣化などで固定が不十分になりますので、定期的なメンテナンスが必要です。使用前には必ずしっかりと固定されていることを確認してください。

人：ガタツキが生じていることに気がつかなかった
管理：定期的なメンテナンスをしていなかった
