福祉用具ヒヤリハット　研修教材（講師用）

Case：102

浴槽内いすの天板が外れ、転倒しそうになる

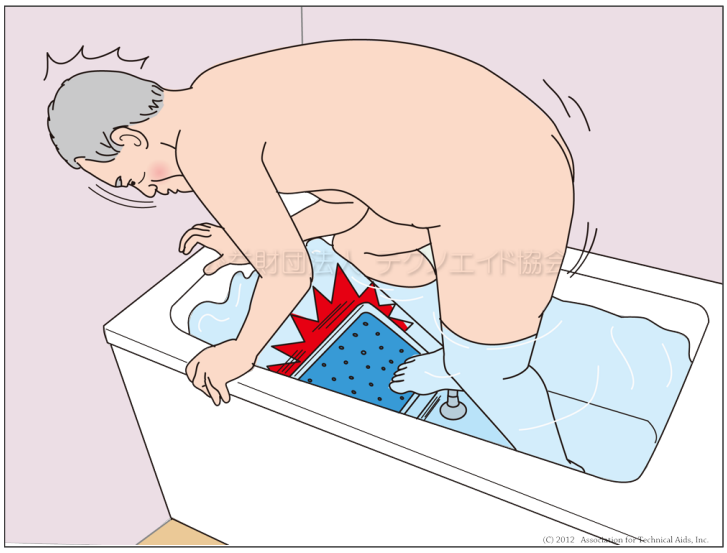
浴槽内いすを踏み台にして浴槽をまたごうと足をかけたところ、天板が外れて足を踏み外した

浴槽内いすは、浴槽内で踏み台として使用することも想定して設計されていますので、使用方法自体に問題はありません。この事例では、清掃などにより、一度分解した後の組み立てが不適切であったことが考えられます。取扱説明書の表記に従い、正しく確実に組み立てましょう。

人：天板の端に足を乗せてしまった
管理：天板の固定が不十分で外れかけていることに気がつかなかった
