Case：110

福祉車両の昇降リフトから、転落しそうになる

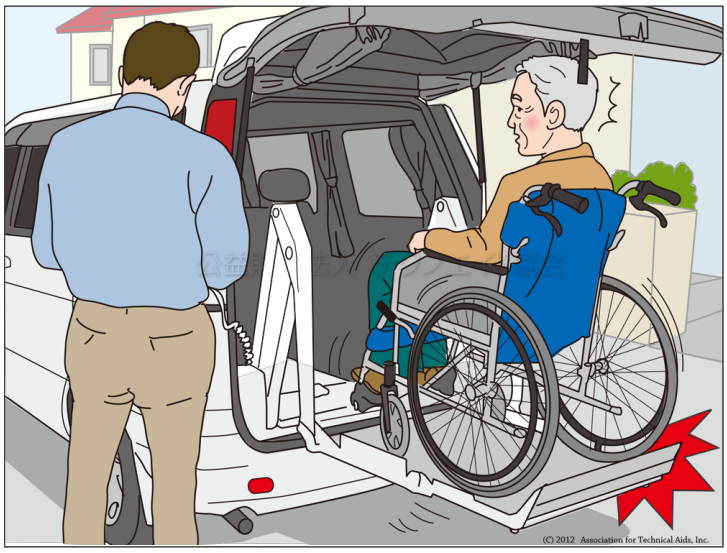
リフトで昇降中、ブレーキをかけ忘れていたため車いすが後ろに動きだした

車両が傾斜地に停車しているなど、リフトのテーブル面が水平でない場合があり、車いすの固定操作は重要です。車いすのブレーキを確実にかけるためにはタイヤの空気圧を適正にする必要もあり、日ごろのメンテナンスが必要です。

人：車両を傾斜地に停めていた
人：利用者から目を離していた
環境：リフトのテーブル面が水平ではなかった
管理：車いすの空気圧が低下しており、ブレーキの効きが甘くなっていた
