福祉用具ヒヤリハット　研修教材（講師用）

Case：115

ベッドの柵（サイドレール）に手押しハンドルが引っかかり、動けなくなる

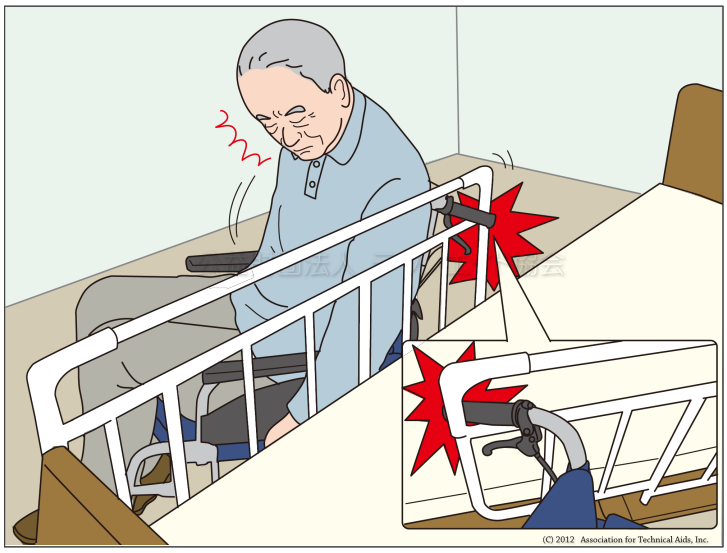
ベッド付近で車いすの方向転換をした際に、手押しハンドルがベッドの柵（サイドレール）に引っかかって動けなくなってしまった

ベッドの高さや車いすの形状などの条件が、悪い状況で重なることで起こってしまう事例です。車いすをこぐことで簡単に脱出できることもありますが、強固に挟まってしまい抜け出すことが困難な場合もあります。製品の組み合わせによっては、このような事例が発生する場合もありますので、一度確認しておくと良いのではないでしょうか。

人：介助ハンドルが引っかかることを認識していなかった
人：狭い空間で方向転換をした
環境：方向転換をするための十分な場所がなかった
