福祉用具ヒヤリハット　研修教材（講師用）

Case：116

運搬時に肘掛けが跳ね上がり、バランスを崩して転倒しそうになる

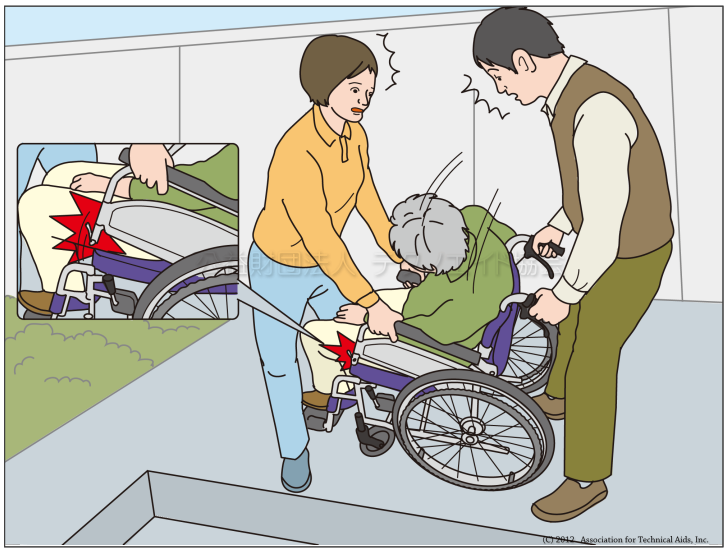
介助者が肘掛けを握って車いすを持ち上げようとしたが、跳ね上げタイプの車いすであったため、不意にロックが外れてバランスを崩した

人：肘掛けが跳ね上がる車いすだと知らなかった
人：車いすの正しい運搬方法を知らなかった
モノ：肘掛けが跳ね上がる車いすだった
環境：スロープがない場所であった

街のバリアフリー化が進んだとはいえ、車いすを持ち上げなければならない場面は多くあります。一方で車いすの高機能化に伴い可動や取り外し式の箇所も多くなっているので、そのような箇所を持ち上げないような注意が必要になってきています。持ち上げざるを得ない場合は、持ち上げるときに握る場所を事業者に確認しておきましょう。
