# 福祉用具ヒヤリハット　研修教材（講師用）

Case：118
はみ出していた肘が建具枠と接触し、ケガをしそうになる

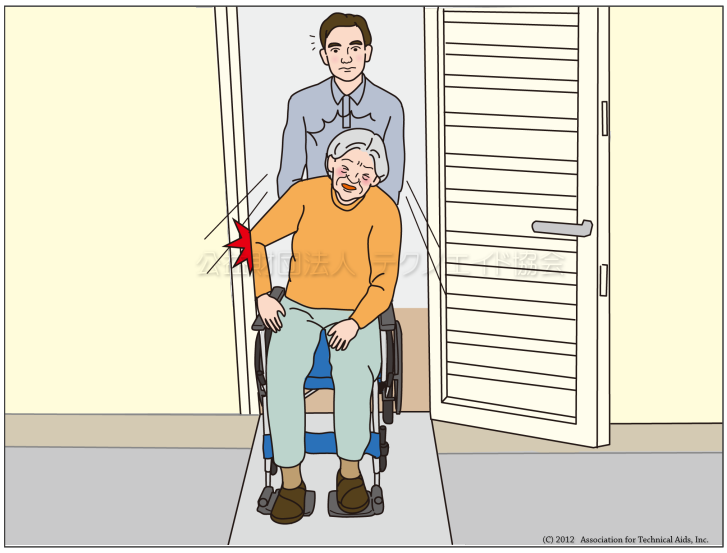
利用者の肘が車いすの肘掛けよりも外に出ていることを気にせず、狭い箇所を通過しようとした

人：利用者の肘がはみ出していることに気がついていなかった
環境：ドアの幅員が狭い

介助者の不注意が大きな要因ではありますが、あわてているような場面では起こりがちな事例です。ドア通過の手前ではいったん停止し、腕の位置や身体の傾きを確認したうえでゆっくりと進行するようにしましょう。
