福祉用具ヒヤリハット　研修教材（講師用）

Case：126

手押しハンドルにブレーキがついておらず、ひっくり返りそうになる

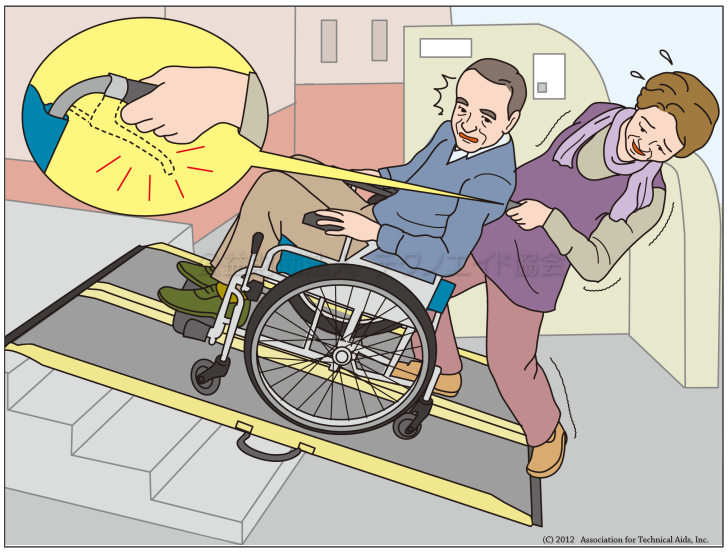
スロープで下りている際、車いすと利用者の重さを身体で受け止めきれなくなり、ひっくり返りそうになった

人：車いすと利用者の重さを受け止める体力がなかった
人：手押しハンドルにブレーキがついている車いすがあることを知らなかった
人：外出する機会があるにもかかわらず、ブレーキ付き車いすを提供しなかった
モノ：ブレーキがついていなかった

ゆるやかそうに見えるスロープでも、実際に介助してみると想像以上の重さがかかります。特に下りでは、身体で重さを受け止めるのではなく、ブレーキをかけながらスピードをコントロールすることで、身体的にも楽で安全に介助することが可能です。スロープでの介助が必要なときにはブレーキのついた製品を選ぶことが基本です。
