Case：130

車いすを歩行器のように使用し、キャスタが浮いてひっくり返りそうになる

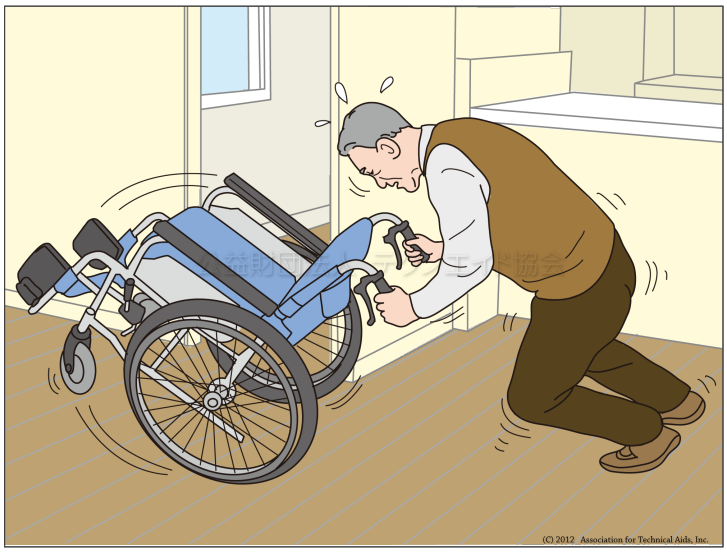
リハビリのつもりで車いすから降りて操作していたが、足がついていかず車いすが傾いてしまった

車いすは、歩行訓練用には設計されていないので、人が座っていない状態ではバランスが悪く、このように後方へ転倒しやすいものもあります。歩行を補助する目的では歩行器や歩行車を利用することが基本ですが、あえて車いすを利用するのであれば、重りを積んで後方に転倒しないようバランスを取るなど工夫をする必要があるでしょう。

人：リハビリ目的で歩行車の代わりに車いすを使っていた
人：車いすに過度に寄りかかってしまった
環境：適切な訓練方法を指導してくれる人が周囲にいなかった
