Case：133

導尿チューブがブレーキレバーに引っかかって外れそうになる

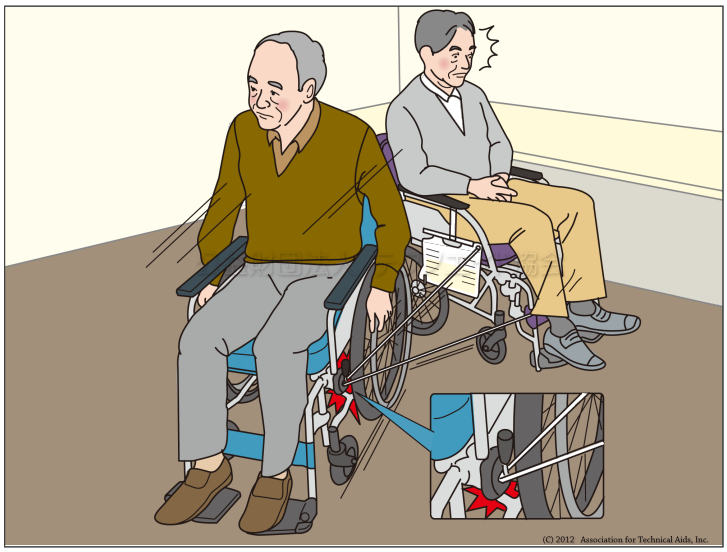
導尿チューブがブレーキレバーに引っかかっていることに気づかず走行した

カテーテルが抜けてしまうなど大きな事故につながりかねない事例で、他の人が操作する車いすだけではなく、手すりや家具類に引っかかってしまうことも考えられます。導尿チューブをはじめ、酸素ユニットや呼吸器などのチューブ類は、いずれも命に係わる大切な役割を果たしています。これらのチューブ類が車いすの外側にはみ出した状態で放置しないよう、紐などで処理しておくことが大切です。

人：導尿チューブにブレーキレバーが引っかけていることに気づいていない
人：導尿チューブが引っかかり易い状態で放置していた
モノ：ブレーキレバーはひも状のモノを引っかけ易い
環境：他に通れる通路がなかった
