Case：141

腕をバックサポートとフレームの間に挟んでしまい、ケガをしそうになる

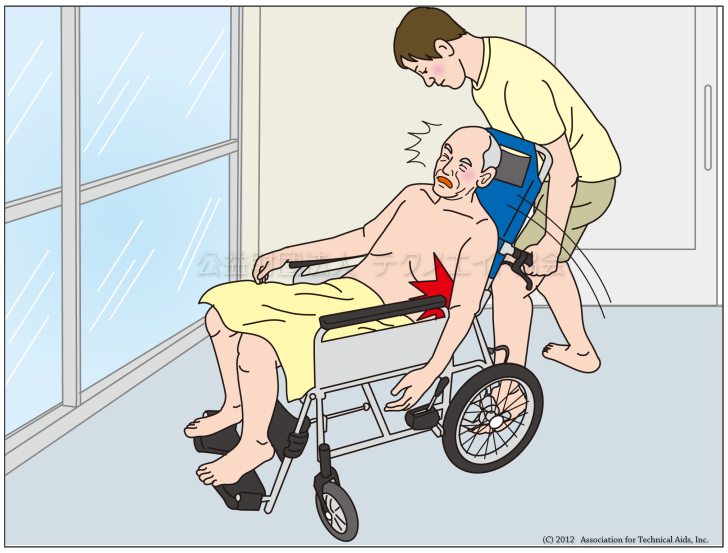
利用者の腕が垂れ下がっていることに気づかずバックサポートを戻したため、利用者の腕がバックサポートとアームサポートの間に挟まってしまった

リクライニング機能の付いた車いすでは注意が必要なポイントです。特に旧式のモデルでは、安全対策が施されていない製品もあります。また、背を下げる際にも腕をアームサポートとクッションやフレームの間に挟みこんでしまう事例も報告されています。介助者は車いすの特性をよく理解し、危険を未然に察知することが大切です。また、車いすを提供する事業者の担当者は、車いすごとの危険個所を整理した上で、安全な使用のための情報提供を心がけてください。

人：利用者の腕が垂れ下がっていることを見落とした
モノ：バックサポートとアームサポートで挟み込む可能性のある車いすだった
管理：リクライニング操作の際には、腕をお腹の上にのせ確認する等の手順があいまいになっていた
