Case：146

ブレーキの効きが左右で違い、車いすが回転して投げ出されそうになる

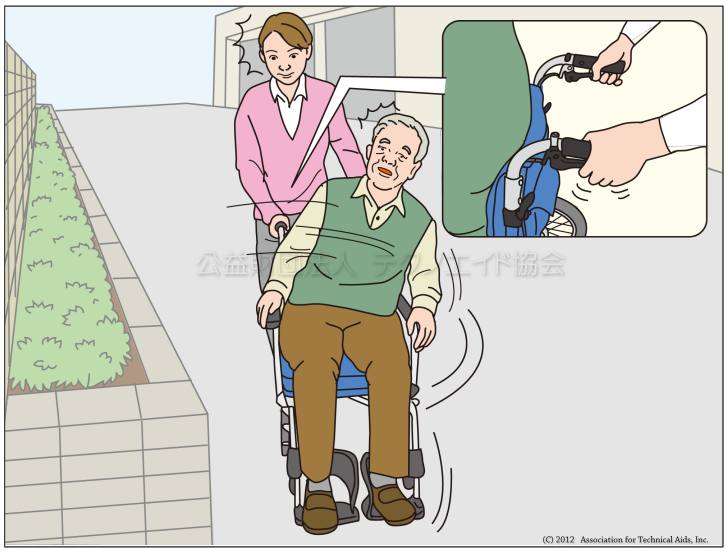
左右同時にブレーキをかけたが、左側のブレーキが効いておらず、車体が右に回転してしまった

多くの車いすは左右別々のブレーキを備えており、まっすぐに止まるには左右を均等に握ることが基本です。しかし、ブレーキの調整がきちんとされていない場合は、この事例のようにブレーキ操作が進行方向を乱してしまうことがあります。ブレーキはタイヤの空気圧も影響し、日ごろのメンテナンスが重要です。

人：左右違う力でブレーキをかけた
人：不具合に気づいていたがブレーキ調整ができなかった
環境：傾斜がついている場所だった
管理：定期メンテナンスをしていなかった
