福祉用具ヒヤリハット　研修教材（講師用）

Case：147

手押しハンドルが倒れてバランスを崩し、転倒しそうになる

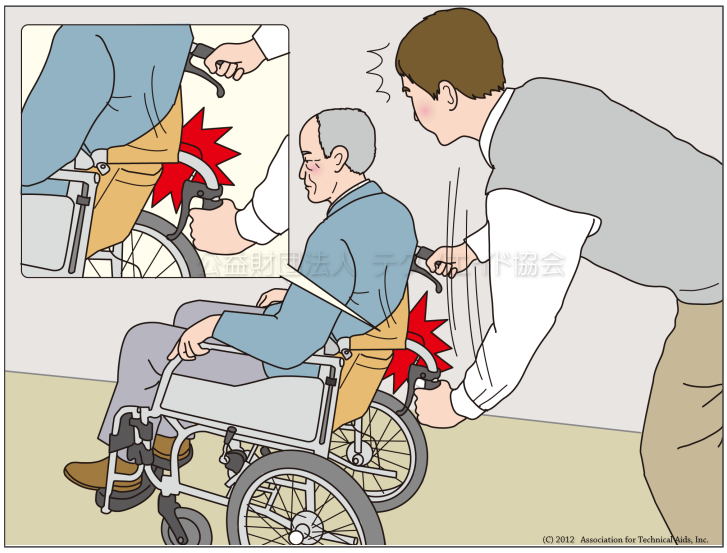
介助者が車いすを押し出した瞬間に手押しハンドルが根元から倒れてしまい、バランスを崩してしまった

手押しハンドルの折りたたみは、車いすを自動車のトランクなどに収納する際にコンパクトに折りたためる便利な機能です。使用時には簡単な操作でロックがかかり折れ曲がることはないはずですが、この事例ではそのロックが不完全であった、またはロック機構自体が壊れていたのかもしれません。確実な操作とメンテナンスが求められます。

人：手押しハンドルのロックをちゃんとかけていなかった
人：不具合に気づいていたがそのままにしていた
管理：定期メンテナンスをしていなかった
