Case：148

アームサポートが倒れてしまい、転落しそうになる

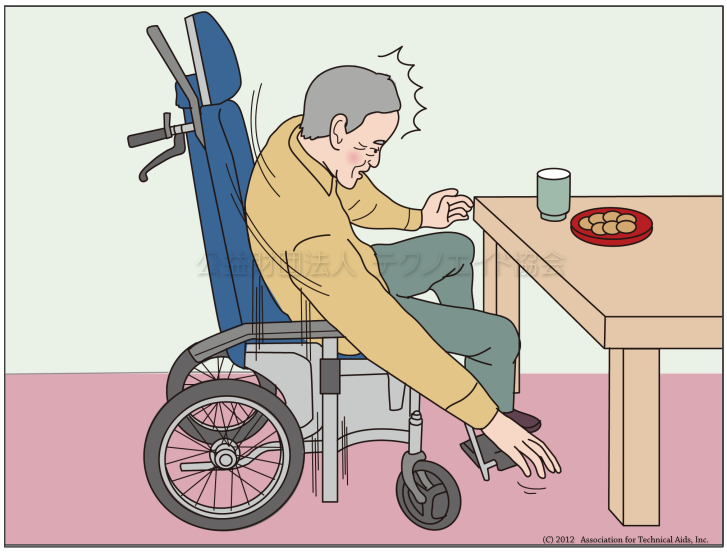
アームサポートがしっかり固定されていなかったため落ちてしまい、転落しそうになった

移乗の妨げにならないよう多くの車いすで肘掛けが収納または取り外し可能になっていますが、その方式は様々です。収納式の場合では使用する位置でロックがかかる機構になっていますが、この事例ではそのロックが不完全であった、またはロック機構自体が壊れていたのかもしれません。確実な操作とメンテナンスが求められます。

人：ロックがかかっていることを確認していなかった
管理：定期メンテナンスをしておらず、故障箇所を見落としていた
