福祉用具ヒヤリハット　研修教材（講師用）

Case：155

バックサポートが倒れていたことで傾き易くなっており、ひっくり返りそうになる

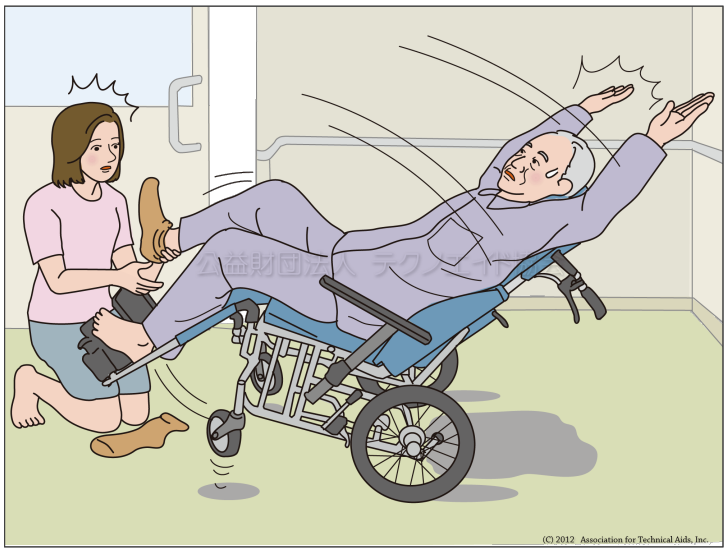
利用者に靴下をはかせるため、介助者が足を持ち上げたところ、車いすごとひっくり返りそうになった

リクライニング式の車いすでは、バックサポートを倒した際に重心が偏り後方に転倒しやすくなります。静止している時には転倒しなくとも、前方で足を持ち上げるような介助を行なったり、段差を越えようとした際にバランスを崩しそうになりあわてることが多いようです。一般には安全策として転倒防止バーなどが装着されていますので、しっかりと機能しているか日ごろの確認を大切にしてください。

人：介助方法が不適切だった
人：転倒防止バーを外していた
人：介助者がバランスを崩すと思っていなかった
環境：転倒防止バーの重要性やこのような介護方法の危険性について教えてくれる人が周囲にいなかった
