Case：16

歩道と車道の段差で、片輪だけ乗り上げ、身体が放り出されそうになる

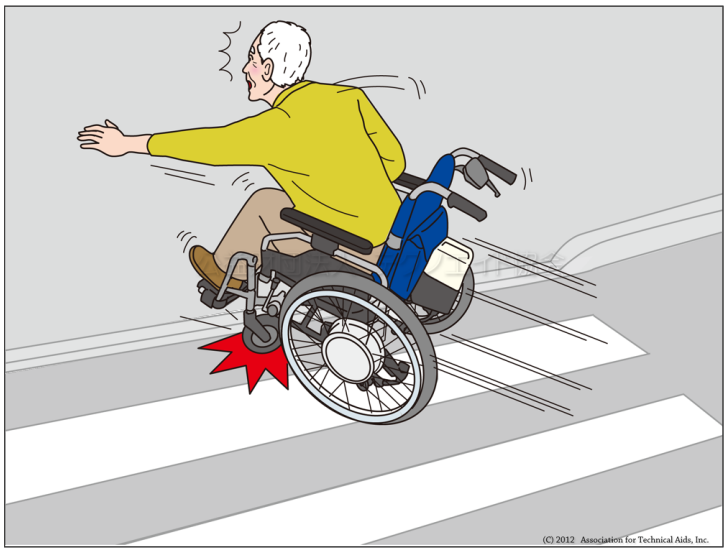
横断歩道（歩道と道路）の段差を斜めに登ろうとして車いすが大きく傾き振り落とされそうになった

人：あわてて横断する
人：段差を斜めに侵入する危険性を認識していない
環境：段差が見えづらかった

傾斜路や段差へ斜めに侵入すると車いすは左右に大きく振られ、バランスが崩れやすく危険が大きくなります。段差を通過するときには直行する方向で、勢いをつけず安全な速度で進入してください。また信号横断のときは、渡り切るだけの時間的余裕があるかどうかも確認するなど、余裕をもって渡りましょう。
