Case：162

載せていた歩行車がガードレールに接触し、バランスを崩して転倒しそうになる

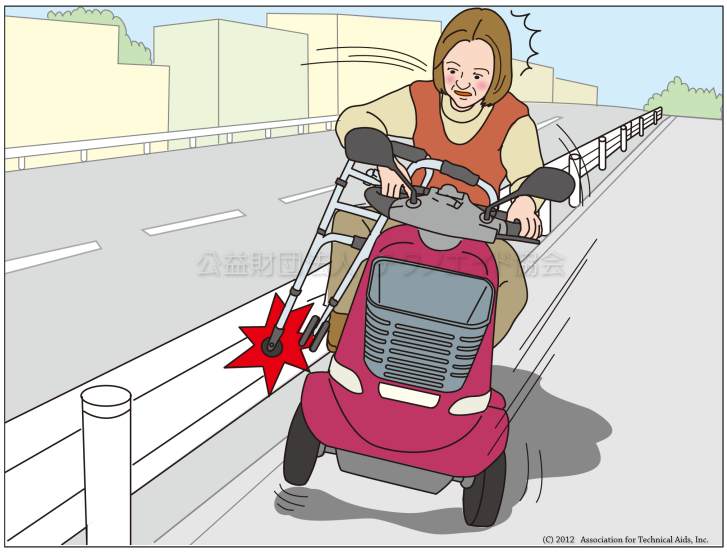
外出先で使用する歩行車を運転席にのせて走行したが、車体からはみ出ていたためガードレールと接触してしまった

走行中の接触ではかなり大きな衝撃が予想されます。利用者のケガにとどまらず、歩行車への加害も考えられる危険な事例です。電動車いすは、歩行に何らかの補助が必要な人が利用するものであり、歩行補助具を積載しての走行は想定されるところですが、歩行車の安全な積載については難しいというのが現状のようです。メーカーの開発努力が期待されるところです。

人：壁際を走行していた
モノ：歩行車を収納する場所がない
モノ：歩行車が車幅からはみ出していた
環境：歩道が狭かった
