Case：173

充電コードをさしたまま走行したことで切れてしまい、びっくりして利用者がバランスを崩しそうになる

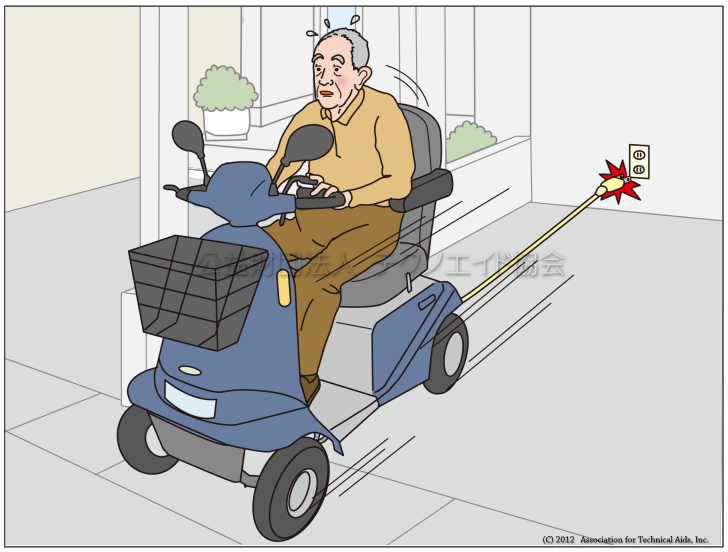
充電コードを抜き忘れたまま走行したため、充電コードが根元から切れた衝撃にびっくりして利用者がバランスを崩した

あわてて出かけようとしたのでしょうか？車いすの故障にもつながる事例で「うっかりミス」が強く疑われますが、最近の製品では、コンセントに差し込まれた状態でスイッチを入れるとアラーム音が鳴るなど、安全対策も進んでいます。このような人為的ミスから事故を防ぐ観点からも、安全対策の有無を確認し、選定の基準に加えることが大切でしょう。

人：充電中であることを忘れていた
人：周りをよく確認せずに走行してしまった
モノ：充電コードがコンセントに差し込まれていても走行できる構造だった
モノ：充電コードが差し込まれているとアラームが鳴るなどの安全対策が施されていなかった
環境：充電コードが他のモノで隠れて見えなかった
