福祉用具ヒヤリハット　研修教材（講師用）

Case：177

前後を間違えて設置したことで、すべり落ちそうになる

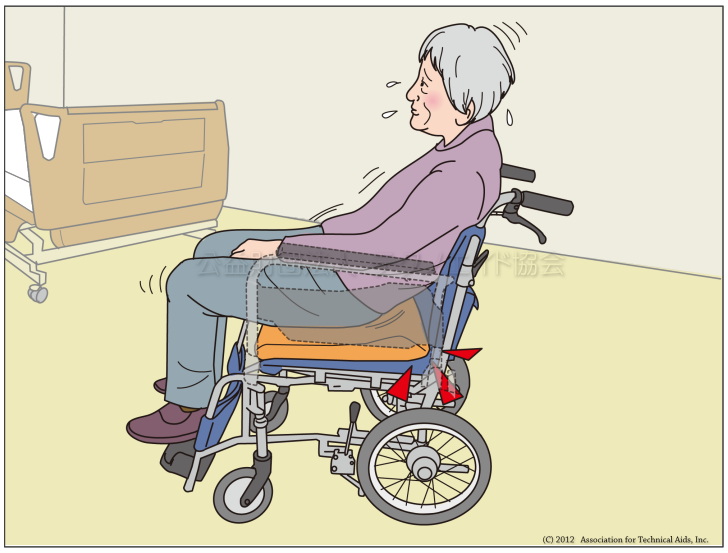
前後があり傾斜のついた車いす用クッションが前後反対に設置されていたため、車いすから転落しそうになった

人：車いす用クッションには前後があることを知らなかった
人：適当に車いす用クッションを設置してしまった
人：カバーを前後反対に装着していた
モノ：前後がある車いす用クッションがある

福祉用具に慣れた事業者の視点では「見ればわかる」と安易に考えがちですが、一般の座布団に慣れた高齢者であれば、クッションに前後の方向があること自体が不思議かもしれません。利用する人の視点に立って丁寧に説明をすることで、このようなヒヤリ・ハットは減っていくのではないでしょうか。
